# Discordancias Entre La Evaluación Del Deterioro Y Los Pronósticos Del Comportamiento Sísmico De Edificaciones Prefabricadas

## Discordances Between Deterioration Assessment And Seismic Behavior Forecasts Of Prefabricated Buildings

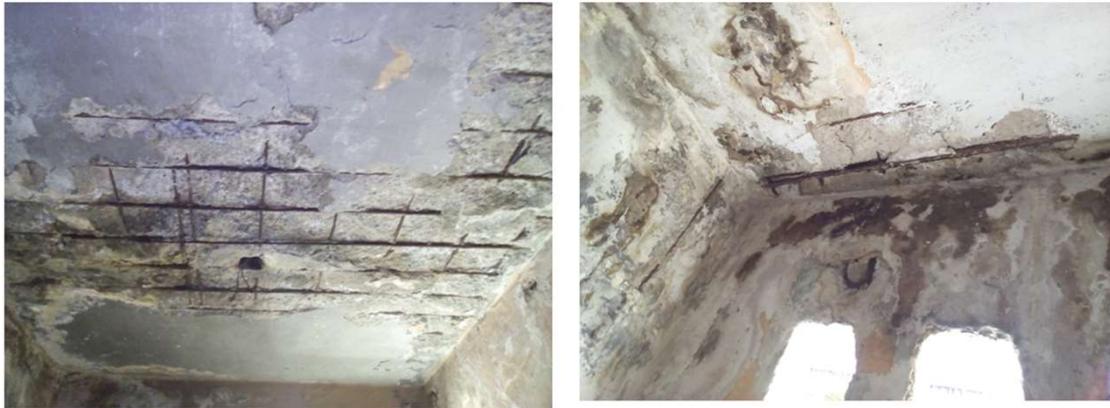
En la figura 2, se muestran evidencias de los daños patológicos en losas y paneles, que conforman los edificios E-16-18 y U-142-143.

*Mecanismos de desintegración del hormigón y/o corrosión de armadura en el Edificio U-142-143*

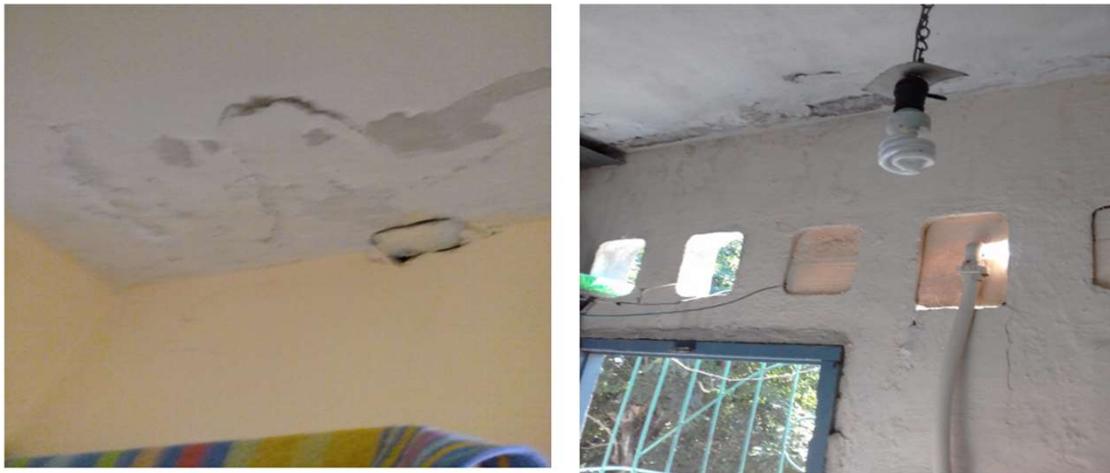
*Mecanismos de desintegración del hormigón y/o corrosión de armadura en el Edificio E-16-18*
