# Modelo Para La Gestión De La Conservación Vial Del Paso Lateral “Manabí Guillem Vélez” En La Ciudad De Portoviejo , Manabí, Ecuador

## Model For The Management Of Road Conservation Of The “Manabí Guillem Vélez” Side Pass In The City Of Portoviejo-Manabí-Ecuador

#### **Ramón Gonzalo Álava<sup>1</sup> ,Francisco Roberto Vélez Pico<sup>2</sup>**

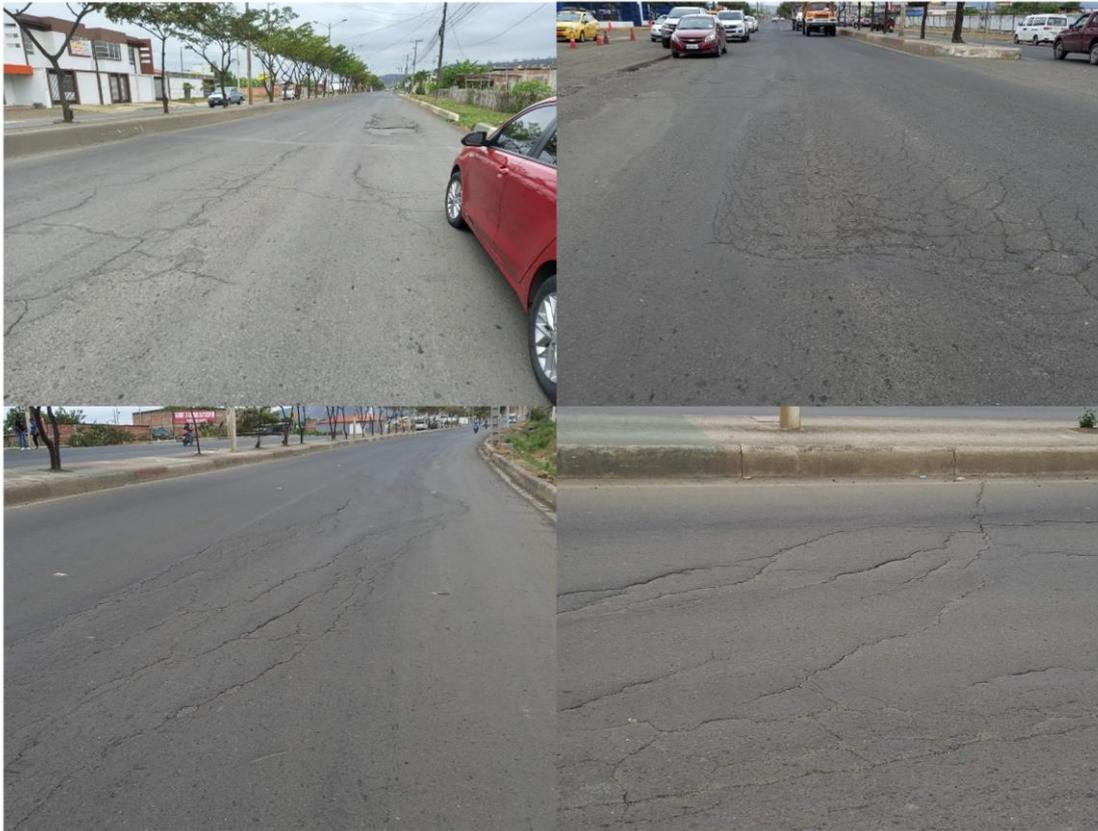
La carretera "Manabí Guillem Vélez" es de pavimento flexible y fue dividida en 3 tramos de inspección. Al analizar las diferentes fallas observadas en la figura 2, como fallas longitudinales, piel de cocodrilo, ahuellamiento y abultamiento, se obtiene una comprensión más detallada de la condición del pavimento flexible. Cada tipo de falla puede tener implicaciones específicas en términos de seguridad vial y durabilidad de la carretera. Este análisis detallado permite identificar áreas específicas que requieren atención y posibilita la aplicación de tratamientos específicos para abordar cada tipo de defecto.

**Figura 2.** Fallas detectadas durante la inspección visual en el pavimento flexible del paso lateral Manabí  
Guillem Vélez

Las fisuras o grietas longitudinales y la piel de cocodrilo indican fallos en la capa superficial del pavimento, mientras; mientras que el ahuellamiento y abultamiento sugieren que existen problemas estructurales de deformación en el pavimento. Al comprender estas fallas, se puede diseñar un plan de gestión adecuado que incluya tratamientos específicos para mejorar la vida útil del pavimento y garantizar un nivel de servicio óptimo.
