Evaluación Estructural De Un Edificio De Hormigón Armado En La Zona Costera De Ecuador

Structural Evaluation of a Reinforced Concrete Building in the Coastal Zone of Ecuador

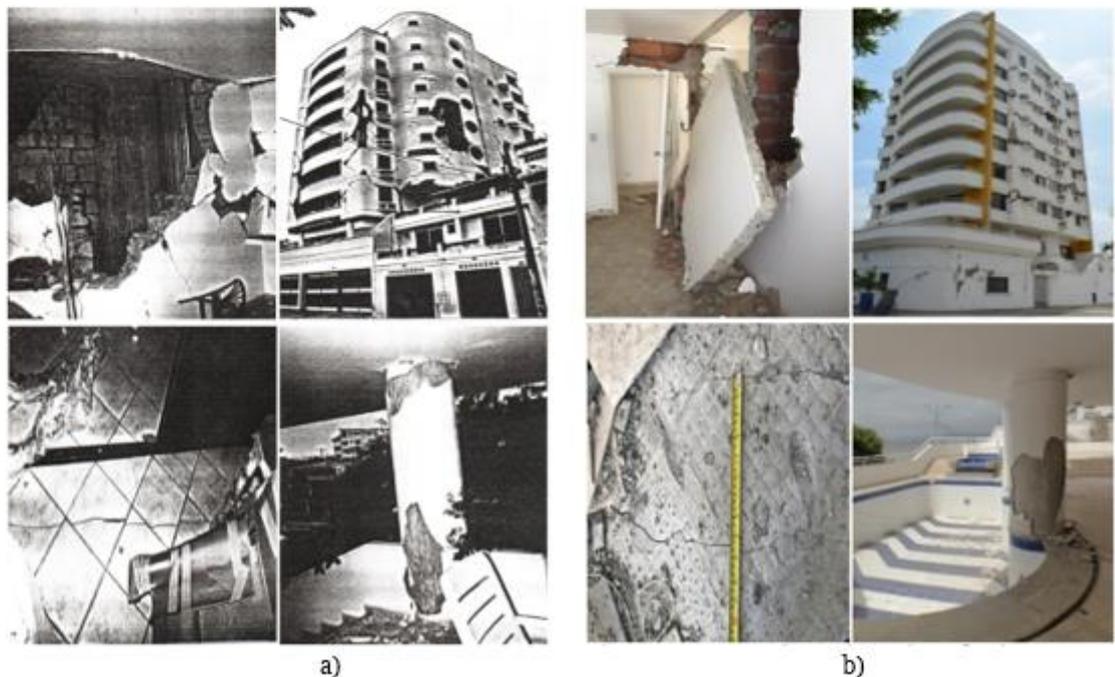
El sistema de entrepiso inicial consta de losas nervadas armadas en una sola dirección (dirección transversal) con volados que superan los 200 cm en el extremo más pronunciado de la fachada frontal. Antes del reforzamiento, el sistema estructural estaba compuesto por pórticos de hormigón armado, formado por columnas de 60 cm de diámetro, vigas banda de 60 x 40 cm en dirección longitudinal y de 30 x 40 cm en dirección transversal, y muros estructurales. El reforzamiento consistió en el encamisado de columnas circulares, además de la incorporación y aumento de las dimensiones de muros de hormigón armado. En la tabla 2 y la figura 7 se presentan los daños observados en el edificio, en los sismos de Bahía de Caráquez (figura 7a) y en el sismo de pedernales (figura 7b), los que se corresponden con daños en mampostería, pérdida del recubrimiento y fisuras en columnas y losas.

Tabla 2: Resumen de daños observados en el edificio para los dos eventos

Daños Observados	Sismo Bahía 1998	Sismo Pedernales 2016
Columnas	Rotura del recubrimiento del hormigón no confinado y fisuras	Rotura del recubrimiento del hormigón no confinado
Losas	Fisuras en losa	Fisuras en losa

Figura 7: Daños en ocurridos en el edificio debido a los sismos a) evento 1998 b) evento 2016.

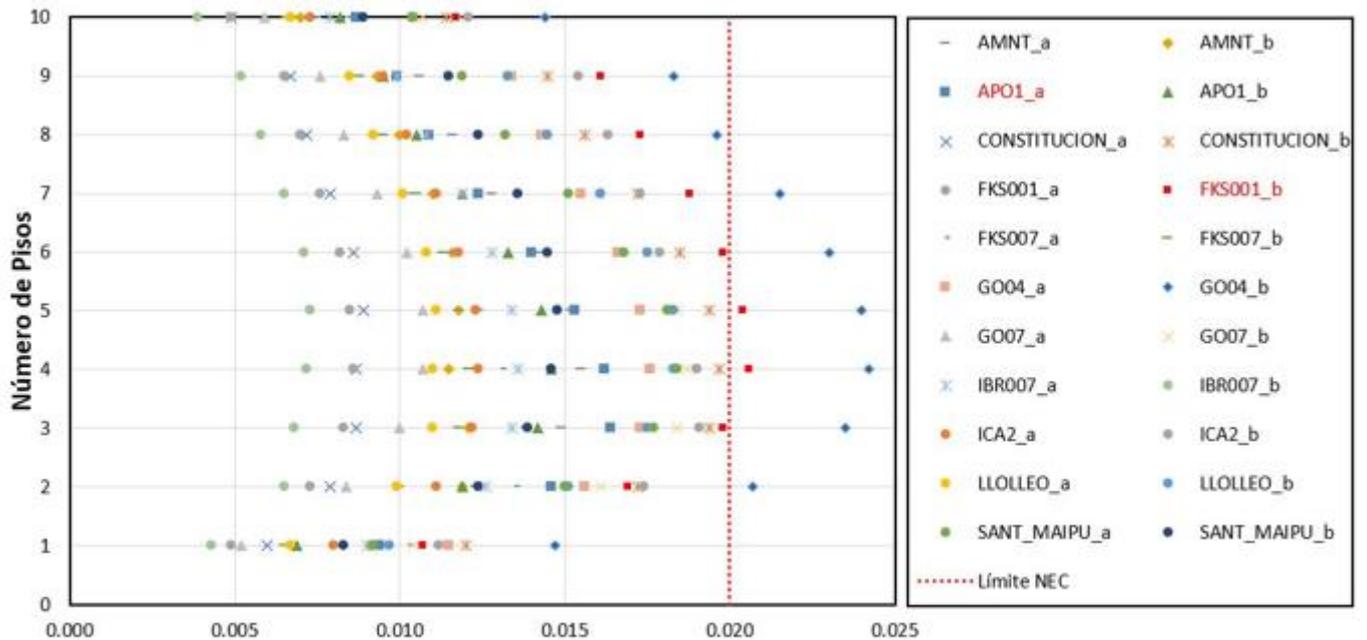
En las figuras 12 y 13 se presentan las derivas máximas obtenidas en cada piso para ambas direcciones de las señales sísmicas. Para el sentido X, existen 2 sismos de los 22 en donde se excede el valor del límite de deriva del 0,02 recomendado por la Norma Ecuatoriana de la Construcción [17], es decir, existe un 10% que no cumple. En cambio, para el sentido Y, existen 5 sismos de los 22 en donde se excede el valor del límite de deriva recomendado por esta Norma, es decir, existe un 22,7% que no cumple. En la parte derecha de la imagen se resalta en rojo a los sismos que ocasionan que la edificación supere el límite de la normativa Norma Ecuatoriana de la Construcción. Las derivas máximas alcanzadas en el análisis dinámico no lineal se obtienen con la señal de la estación APO1_a (0,0242) para la dirección X, y con la señal de la estación FKS001_a (0,0301) para la dirección Y.

Figura 12: Derivas máximas por piso en dirección X

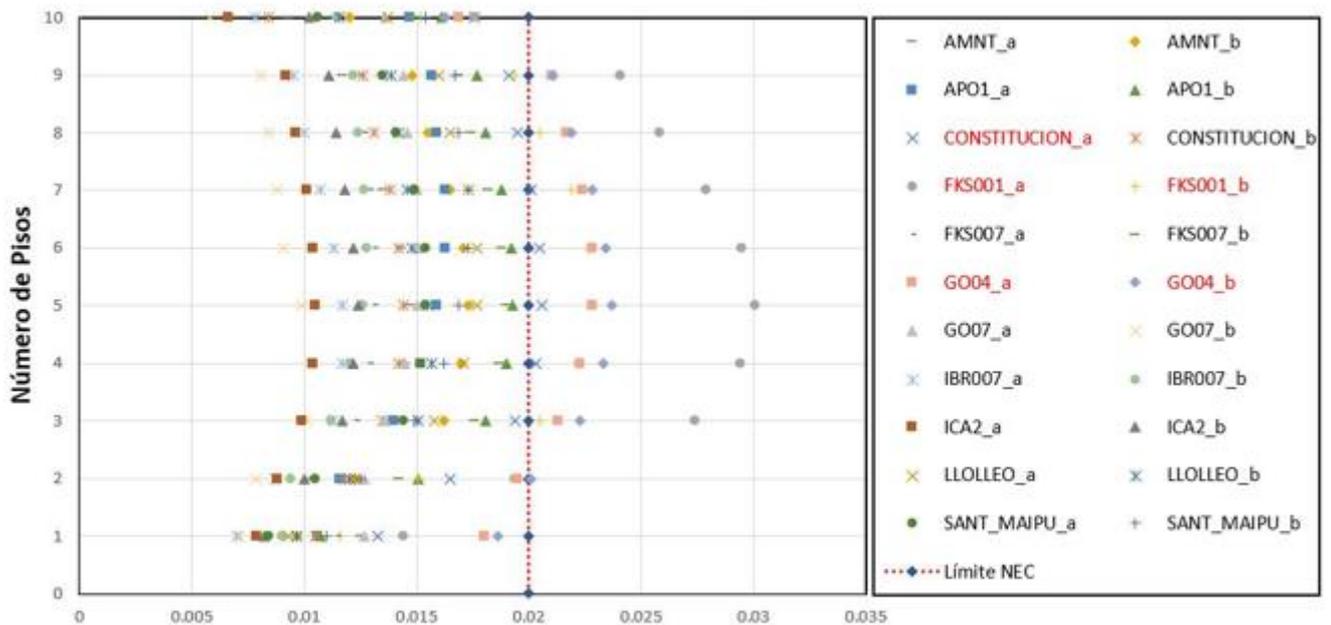
Figura 13: Derivas máximas por piso en dirección Y

Las derivas máximas obtenidas en el análisis dinámico no lineal en el sentido más flexible (dirección Y) de la estructura presentan que 5 de los 22 análisis exceden la máxima deriva permitida por la Norma Ecuatoriana de la Construcción para el sismo de diseño, es decir, el comportamiento de la edificación para el 22.7% de los análisis no son aceptables, lo que deja en evidencia que es una estructura flexible en ese sentido, cuyas consecuencias se reflejan en los daños severos generados a nivel de elementos no estructurales, después del sismo de abril del 2016. Durante el estudio se evidenció que la edificación necesita una rehabilitación enfocada en incrementar la rigidez del sentido más flexible.
