Fichas Técnicas Para La Restauración Del Puente Km 2151 Del Ramal Dubrocq En La Ciudad De Matanzas

Technical Sheets For The Restoration Of The Bridge Km 2151
Of The Dubrocq Railway Branch In The City Of Matanzas

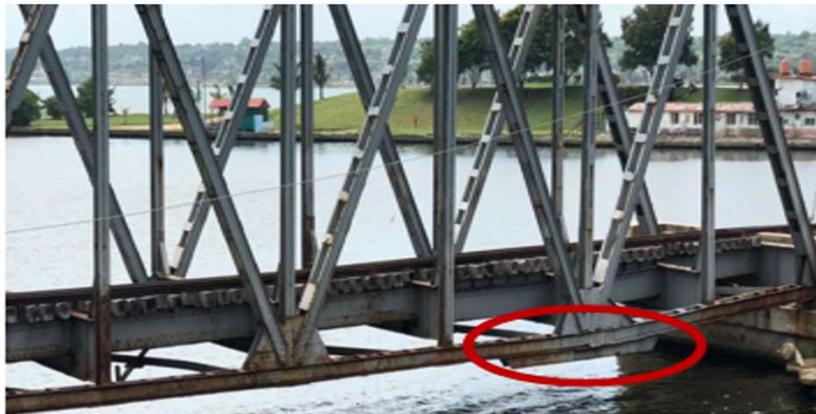
En el 2011 la estructura del puente sufrió un fallo en uno de los nudos del cordón inferior (Fig. 1) de tal magnitud que se le tuvo que realizar una reparación capital, donde al evaluar el estado en el que se encontraba, se decidió otorgarle un plazo de 2 años para ejecutar pruebas y conocer su capacidad portante y la posibilidad de continuar en explotación. Al término de este plazo, en el 2014, por no estar solucionado el problema de la corrosión, se determina brindarle labores de mantenimiento para alargar su vida útil. En el 2016 se le realiza una segunda inspección, donde se evidenció el avance de la corrosión por el mismo a pesar de las labores de mantenimiento, por lo que se decide disminuir la velocidad de circulación a 20km/h. La principal afectación que posee el puente es la corrosión generalizada que contienen los miembros inferiores de la estructura y sus uniones. Fig. 2

Fig.1: Nudo del cordón inferior que falló

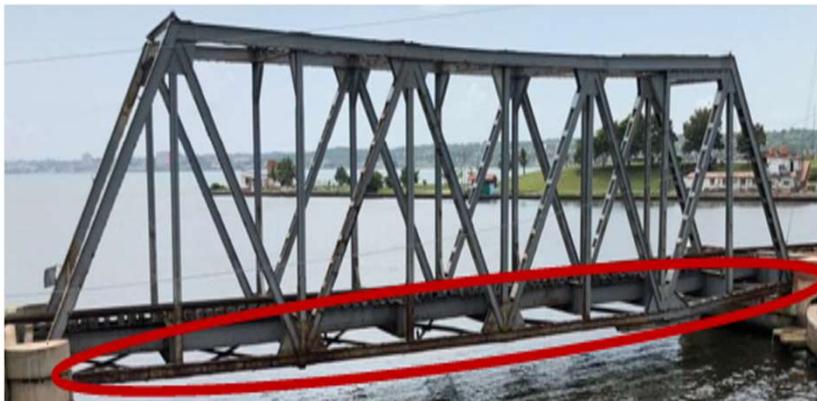
Fig.2: Corrosión generalizada de los miembros y uniones inferiores

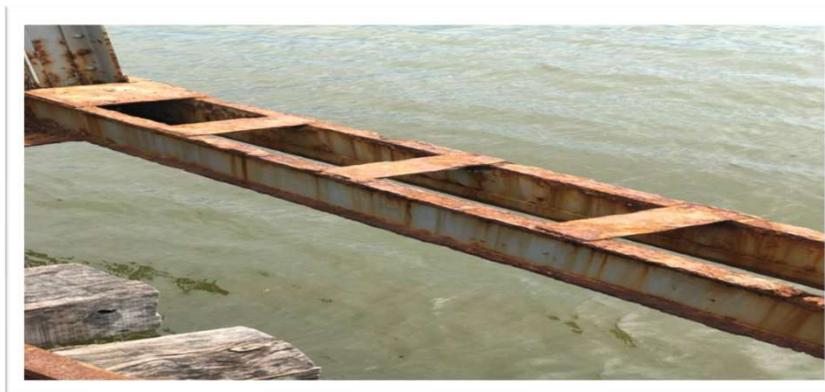
Fig. 3: Corrosión general

Descripción del daño: Se aprecia una corrosión generalizada en toda la superficie del elemento. Se caracteriza por un ataque más o menos uniforme en toda la superficie expuesta con solamente variaciones mínimas en la profundidad del daño.

Posibles causas: Acción del ambiente agresivo costero. Falta de mantenimiento.

Procedimiento de restauración: Se debe remover todo el material extraño para permitir la adhesión adecuada del revestimiento o la pintura. Para esto debe ser removido todo el aceite y grasa, tierra, salpicaduras de soldaduras y depósitos de hierros. En algunos casos o cuando el revestimiento lo amerite, a la superficie se le aplicará un proceso de sand blasting o chorro de arena o chorro de abrasivo, con lo cual se permitirá la eliminación de las sustancias extrañas sobre la superficie y darle el acabado deseado. En las estructuras se pueden emplear recubrimientos especiales para minimizar el ataque de la corrosión. La limpieza puede ejecutarse con solventes los cuales se utilizan para eliminar suciedades, salpicaduras de cemento, sales, aceite y grasa. La limpieza mecánica se realiza con el retiro de la escama suelta del laminado, moho suelto y salpicadura de soldadura que pueden ser quitadas con cepillos de alambre mecánico, esmeriladoras o lijadoras mecánicas. Limpieza a mano en las imperfecciones en las estructuras metálicas con cepillos, raspado, martillado a mano u otros métodos que impliquen el empleo de herramientas manuales de impacto, o combinación de estos métodos. Las pinturas deberán aplicarse fría sobre la superficie perfectamente limpia, e inmediatamente después de la operación de limpieza, con una maquina fija o móvil apta para este trabajo. Se deben seguir todas las recomendaciones del fabricante para la aplicación de la pintura. Los filtros de la máquina de pintura deberán cambiarse antes de que muestren un desgaste avanzado, con el fin de evitar fallas en la aplicación de la pintura imprimadora, se debe tomar en cuenta que el equipo utilizado de la pintura debe de estar en perfectas condiciones para evitar el chorreo o goteo de la pintura.

Recomendaciones: Cuando la sección de un elemento se ve reducida debido a los problemas de corrosión y fisura, se deben tomar en cuenta que los esfuerzos aumentan y por lo tanto se correría el peligro de que el miembro llegue a fallar. Esta reducción de sección no puede sobrepasar el 90% de la sección original del puente, donde se tendría que cambiar el elemento, y si sobrepasa el 70% de la sección original debe ser reforzado.

Método para el mantenimiento: Los intervalos máximos de las inspecciones de rutina deben realizarse cada 6 meses ya que el puente debido a su estado de deterioro tiene una superestructura dañada, por lo que se hace vital su revisión cada 2 meses.

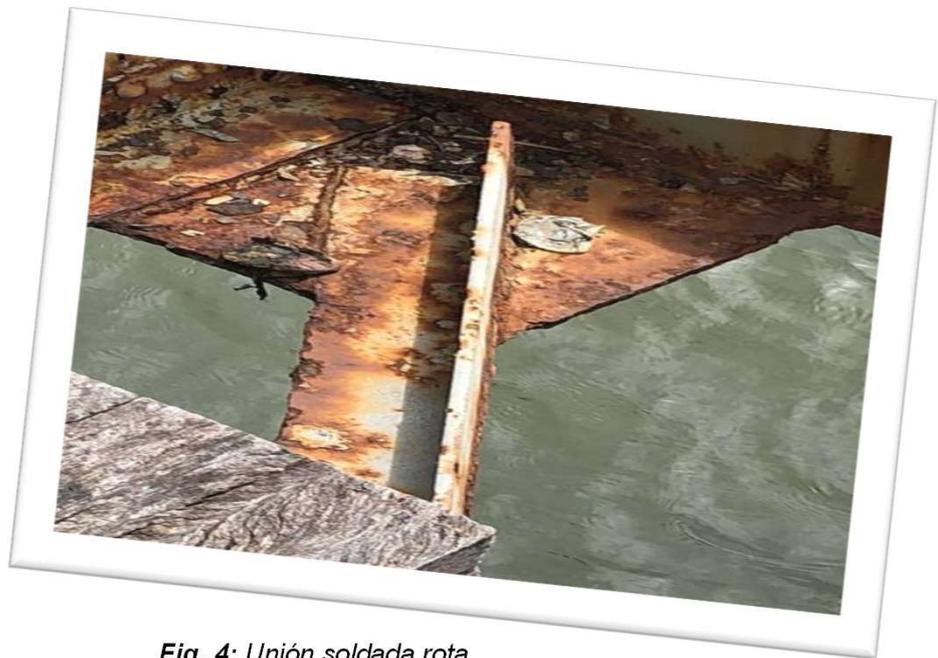
Fig. 4: Unión soldada rota

Descripción del daño: Pérdida de la sección de soldadura ocasionada por la corrosión generalizada que presenta el elemento.

Posibles causas: Acción del ambiente agresivo costero. Falta de mantenimiento. Exceso de carga.

Procedimiento de restauración: Se debe remover todo el material extraño para permitir la adhesión adecuada del revestimiento o la pintura. Para esto debe ser removido todo el aceite y grasa, tierra, salpicaduras de soldaduras y depósitos de hierros. En algunos casos o cuando el revestimiento lo amerite, a la superficie se le aplicará un proceso de sand blasting o chorro de arena o chorro de abrasivo, con lo cual se permitirá la eliminación de las sustancias extrañas sobre la superficie y darle el acabado deseado.

Uniones soldadas rotas o fisuradas: remover toda la suciedad, óxido y pintura a una distancia de 0.6m alrededor de la unión soldada dañada. Limar o amolar la unión soldada dañada para asegurar que la nueva unión soldada quede bien sujeta al metal base. Para fisuras, amolar la unión soldada fisurada hasta que la fisura ya no sea visible, entonces se debe inspeccionar la unión con tintas penetrantes para asegurarse que la fisura ha sido completamente retirada. Luego se debe reemplazar la soldadura. Se debe aplicar pintura o un anticorrosivo al área soldada.

Recomendaciones: Si se llega a tener fisuras en las soldaduras debido a la fatiga, estas deben ser reemplazadas para evitar el colapso de la junta. Se deben reemplazar los conectores cuando estos se dañen debido a problemas de la corrosión y la fatiga de las juntas. Revisar los elementos a los que se va a soldar debido al estado de deterioro.

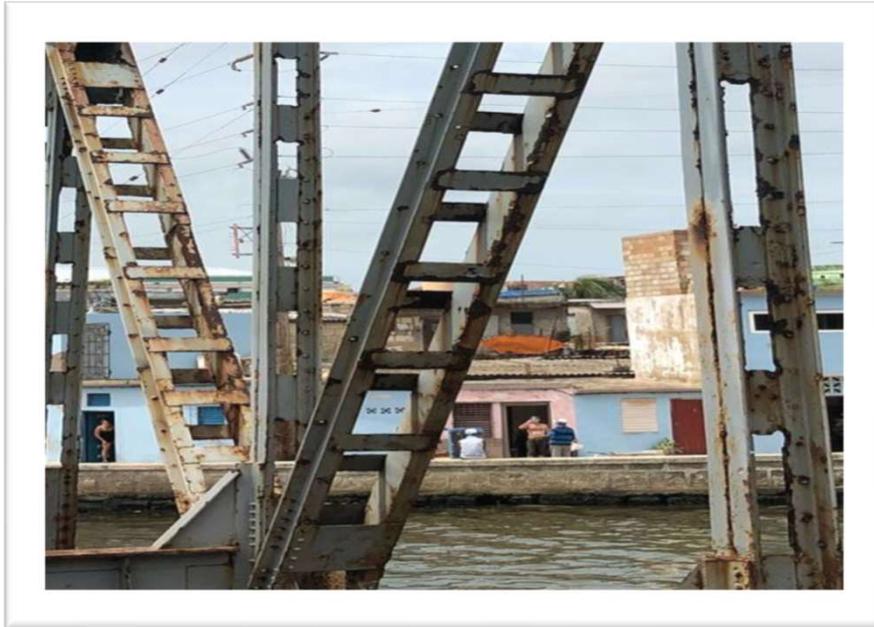
Ficha técnica 3: Corrosión por picadura

Fig. 5: Corrosión por picadura

Descripción del daño: Parte localizada de la corrosión en la que el ataque está confinado en muchas cavidades pequeñas en la superficie del metal.

Posibles causas: Acción del ambiente agresivo costero. Falta de mantenimiento.

Procedimiento de restauración: Se debe remover todo el material extraño para permitir la adhesión adecuada del revestimiento o la pintura. Para esto debe ser removido todo el aceite y grasa, tierra, salpicaduras de soldaduras y depósitos de fierros.

La pintura deberá aplicarse fría sobre la superficie perfectamente limpia, e inmediatamente después de la operación de limpieza, con una maquina fija o móvil apta para este trabajo. Se deben seguir todas las recomendaciones del fabricante para la aplicación de la pintura. Los filtros de la máquina de pintura deberán cambiarse antes de que muestren un desgaste avanzado, con el fin de evitar fallas en la aplicación de la pintura imprimadora, se debe tomar en cuenta que el equipo utilizado de la pintura debe de estar en perfectas condiciones para evitar el chorreo o goteo de la pintura.

Recomendaciones: Cuando se sospeche que el daño del miembro afecta la estabilidad del puente, se debería calcular los esfuerzos que soporta el miembro basándose en las memorias técnicas de diseño del puente.

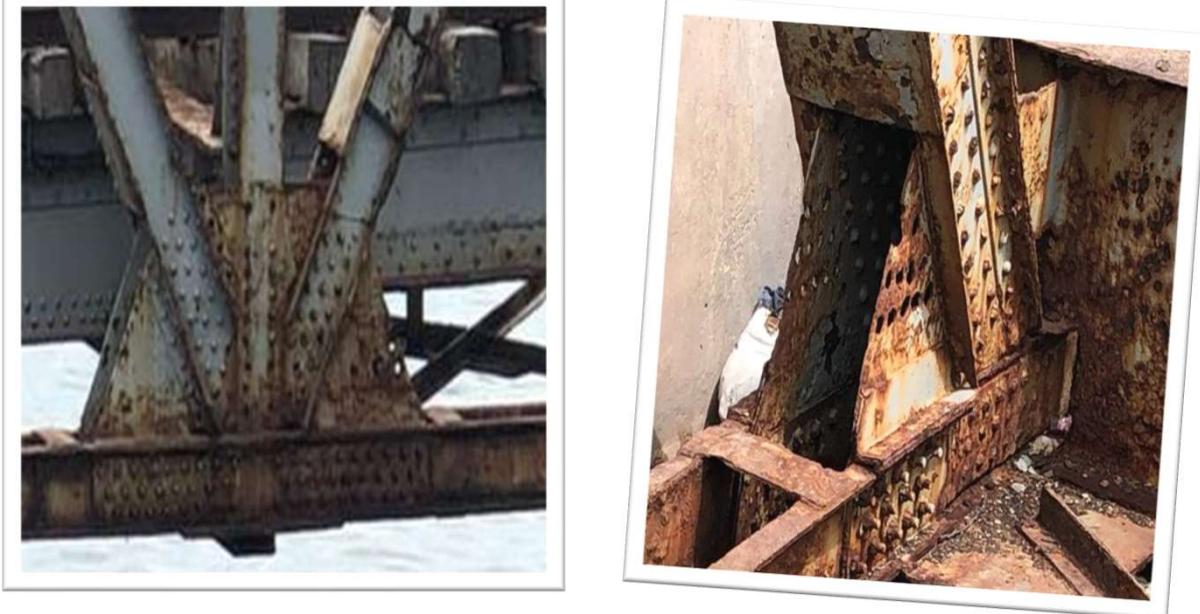
Fig. 6: Remaches faltantes y flojos

Descripción del daño: Remaches faltantes y flojos.

Posibles causas: Pérdida de resistencia de los elementos debido a la corrosión. Falta de mantenimiento. Exceso de carga.

Las juntas remachadas pueden ser reparadas usando varios métodos. Los requerimientos más comunes de reparación son por remaches faltantes o flojos o por tener una pérdida de resistencia en la junta.

- Remaches faltantes o flojos: se debe limpiar la zona de trabajo. Luego se reemplazan los remaches faltantes con pernos de alta resistencia del mismo tamaño a los que se debe ajustar con tuercas. Esto ayuda a soportar las conexiones durante las tareas de reparación. Se debe trabajar un remache a la vez para mantener la correcta distribución de la carga sobre los remaches.

- Juntas con pérdida de resistencia: Se pueden añadir más remaches o pernos a la placa de conexión, cumpliendo con las especificaciones de distancia entre elementos y la distancia de los elementos al borde de la conexión. Se puede colocar una placa de conexión más grande para permitir que se añadan más remaches. Se pueden añadir soldadura a la placa de conexión que tenga la suficiente resistencia para soportar las cargas vivas y de impacto, o la carga total dependiendo de la condición en la que se encuentra la conexión.

Recomendaciones: Se deben reemplazar los conectores cuando estos se dañen debido a problemas de la corrosión y la fatiga de las juntas.

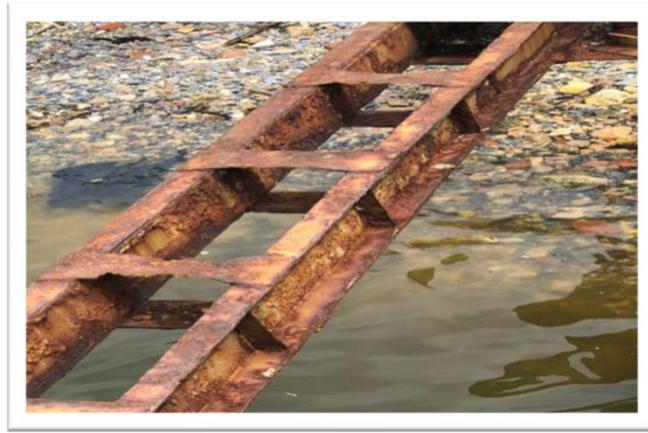
Ficha técnica 5: Corrosión general.

Fig. 7: Corrosión general

Descripción del daño: Se caracteriza por un ataque uniforme en toda la superficie expuesta con solamente variaciones mínimas en la profundidad del daño.

Posibles causas: Acción del ambiente agresivo costero. Falta de mantenimiento.

Procedimiento de restauración: Se debe remover todo el material extraño para permitir la adhesión adecuada del revestimiento o la pintura. Para esto debe ser removido todo el aceite y grasa, tierra, salpicaduras de soldaduras y depósitos de hierros. En algunos casos o cuando el revestimiento lo amerite, a la superficie se le aplicará un proceso de sand blasting o chorro de arena o chorro de abrasivo, con lo cual se permitirá la eliminación de las sustancias extrañas sobre la superficie y darle el acabado deseado. Después de aplicado el sand blasting, si la reducción de la sección sobrepasa el 90% de la sección original del puente, se tendrá que cambiar el elemento, y si sobrepasa el 70% de la sección original debe ser reforzado.

Metal añadido para reforzar: limpiar las superficies metálicas en las cuales el metal va a ser añadido y remover cualquier porción de metal corroída o severamente dañada. Usar soldadura para rellenar fisuras y agujeros, para reemplazar las porciones de metal removidas o para añadir cubreplacas que refuercen los miembros individuales. Cuando haya fisuras se deben asegurar que la soldadura penetre la profundidad total de la fisura. Con agujeros, se debe soldar desde la superficie metálica hasta el centro del agujero evitando dejar espacios vacíos en la soldadura. Reemplazar las porciones de acero removido con aceros que tengan la misma resistencia y si se usó un soplete para cortar el metal, asegurar que los bordes sean amolados para asegurar una buena superficie de soldadura.

Recomendaciones: Cuando la sección de un elemento se ve reducida debido a los problemas de corrosión y fisura, se deben tomar en cuenta que los esfuerzos aumentan y por lo tanto se correría el peligro de que el miembro llegue a fallar. Esta reducción de sección no puede sobrepasar el 90% de la sección original del puente, donde se tendría que cambiar el elemento, y si sobrepasa el 70% de la sección original debe ser reforzado.
