Análisis Patológico De Las Edificaciones Construidas Con El Sistema Sandino En La Comunidad Canasí

Pathological Analysis Of The Buildings Raised Under The Sandino System Specifications In The Canasí Community

Claudia de la Caridad Rodríguez León¹, Odalys Álvarez Rodríguez²

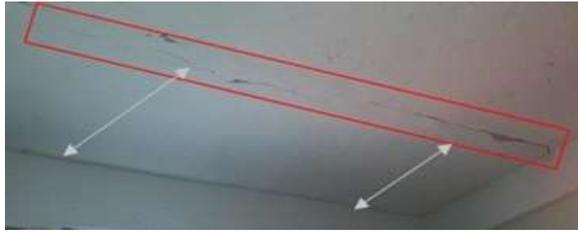
Figura 17: Edificio 1. Fisuras y grietas en unión entre losas prefabricadas de entrepiso

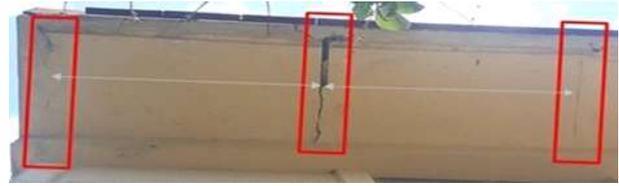
Figura 18: Edificio 1. Grietas y fisuras en unión entre losas prefabricadas de cubierta en la zona del alero

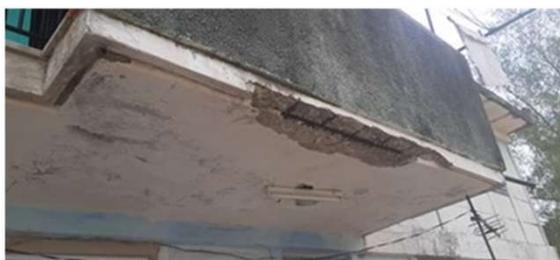
Figura 20: Edificio 2, escalera 2. Balcón deteriorado por corrosión de las barras de acero de refuerzo.

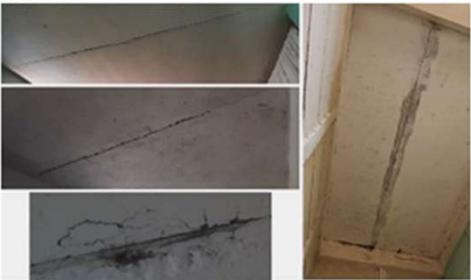
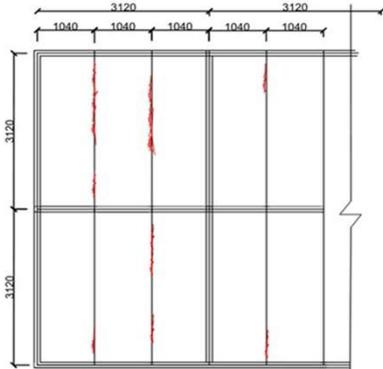
Figura 21: Ficha técnica de lesión en losa prefabricada de entrepiso. Fuente: Elaborado por las autoras

<p>NOMBRE DE LA LESIÓN: GRIETAS Y FISURAS EN UNIONES</p>	<p>Posibles causas: - Error de ejecución. - Humedades por filtración. - Ambiente agresivo. - Dosificación deficiente. - Falta de mantenimiento.</p>
<p>Imagen de la lesión:</p>

<p>Tratamiento: - Se valorarán las causas que han ocasionado este daño y la importancia o magnitud del mismo. - Erradicar las causas que ha ocasionado esta lesión.</p>
<p>Ubicación:</p>

<p>Solución (Tomado y adaptado del Manual de Reparación y Mantenimiento de Edificaciones del Centro Histórico de la Habana)</p> <ol style="list-style-type: none"> Determinar el origen de la humedad (problemas en la impermeabilización de la cubierta) y erradicarlo. Una vez eliminada la causa de la humedad, se procederá a eliminar con el hacha o picoleta, todo el material de recubrimiento abofado y abrir las grietas y fisuras para poder llegar al acero y trabajar en él. Revisar el estado del acero de las uniones y si comprueba que estos están en buen estado, se procederá a completar la sección de la losa y efectuar la limpieza del mismo con el uso de un cepillo de alambre, retirando todo tipo de escamas, polvos, demás suciedades y elementos sueltos que afecten la adherencia. Es importante que el trabajo de limpieza de acero se realice bien, y en todo su perímetro, porque de lo contrario en breve tiempo, reaparecerá el daño. Una vez limpio el acero, se aplicará un producto pasivador de la corrosión. Posteriormente, se aplicará un mortero de recubrimiento de cemento y arena lavada elaborado in situ (dosificación C: A, 1:3 o 1:2) al cual se le debe añadir un producto facilitador de la adherencia. El mortero se debe aplicar en capas sucesivas compactas cuyo espesor está en función del producto empleado, aunque se recomiendan capas de 1cm de espesor, hasta rellenar la cavidad al nivel de la losa. Proceder a enrasar y dar terminación al elemento. Curar, en función del producto empleado (al menos durante una semana), mediante humedecimiento o aplicando alguna barrera de retención, que impida la evaporación del agua del mortero.

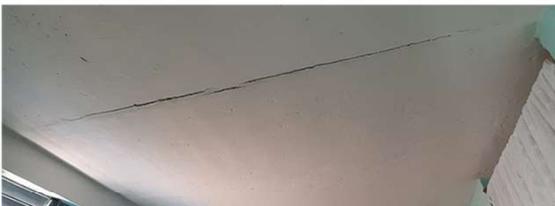
Figura 22: Grietas en unión entre losas prefabricadas de entrepiso

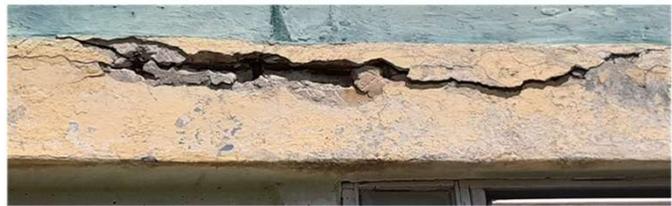
Figura 23: Grietas y fisuras longitudinales llegando al desprendimiento del hormigón en viga de cerramiento.

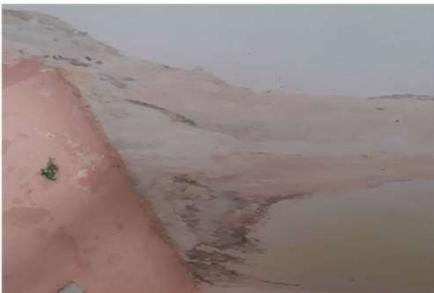
Figura 24 :Manchas de humedad, moho y eflorescencia en losa de entrepiso.

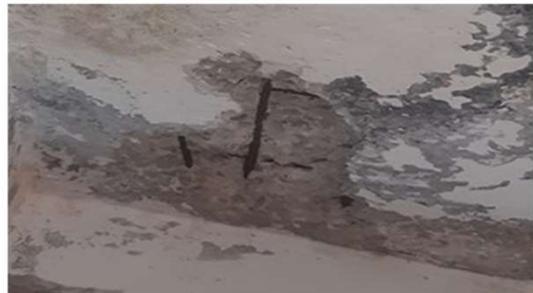
Figura 26: Pérdida del recubrimiento de las barras de acero de refuerzo en losa de entrepiso. Desprendimiento de la pintura.

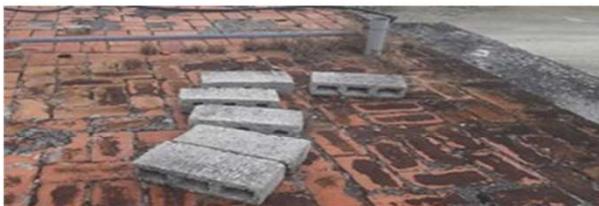
Figura 37: Material de construcción sobre soldadura. Presencia de vegetación, moho y humedad en losas de cerámica y sus juntas. Losas degradadas y erosionadas.

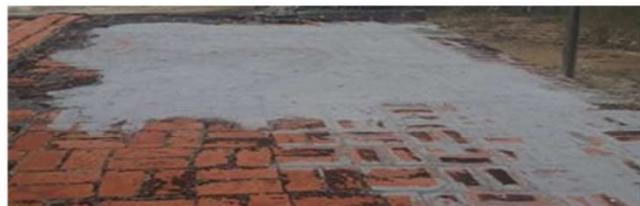
Figura 38: Derretido de cemento sobre capa impermeable. Se observa agrietamiento, moho y humedad en losas y juntas.

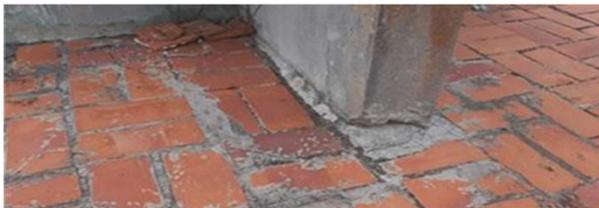
Figura 39: Ausencia de zabaletas en la unión cubierta-base de tanque de agua. Grietas en losas y juntas. Mortero sobre algunas juntas.

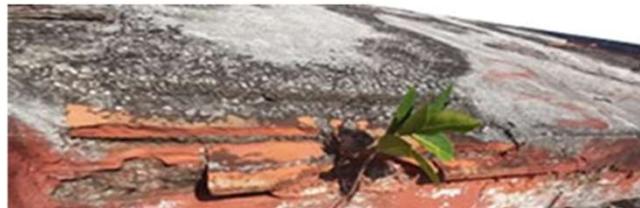
Figura 40: Presencia de vegetación y losas partidas. Presencia de mortero de hormigón sobre sistema de impermeabilización dejándolo en desuso.

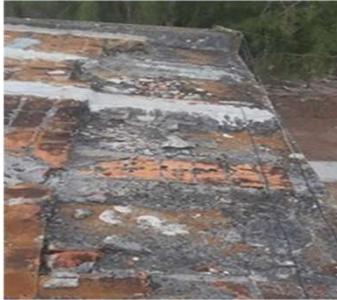
Figura 41: Desprendimiento de la soladura.

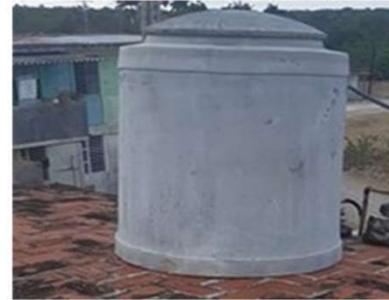
Figura 43: Tanque colocado sin base, directamente sobre la soladura.
