# *Análisis No Lineal Estático De Una Estructura Esencial En La Provincia De El Oro*

*Nonlinear Static Analysis Of An Essential Structure  
In The Province Of El Oro*

La presente investigación surge de la necesidad de conocer el nivel de desempeño de una estructura de categoría esencial como es el edificio de uso clínico llamado "Clínica San Marcos" de la ciudad de Pasaje, Provincia de El Oro. Para ello, se comenzó realizando una modelación estructural del objeto de estudio empleando datos obtenidos por planos estructurales y datos tomados en campo con el que, posteriormente, se realizará un análisis no lineal estático para identificar la curva de desempeño de la edificación para ambas direcciones de análisis. Finalmente, se planteó analizar los niveles de desempeño aplicando diferentes rangos de objetivos en base a distintos periodos de retorno por nivel de amenaza sísmica según lo establece la Agencia Federal para el Manejo de Emergencias (FEMA). Según los resultados obtenidos por la evaluación del nivel de desempeño se infiere que la edificación para uso clínico no cumple con los criterios establecidos según la matriz de objetivos establecida por la Asociación de Ingeniería Es

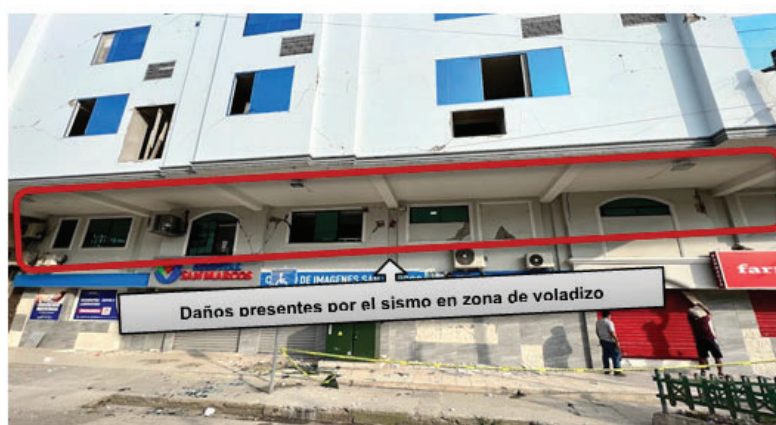
**Fig. 16-** Daños evidenciados en fachada de la clínica San Marcos [Elaboración propia].

El sismo ocurrido en marzo de 2023 en Ecuador causó daños significativos en la Clínica San Marcos de la ciudad de Pasaje, Provincia de El Oro. En la Fig. 13, se observan rótulas plásticas formadas en la zona de voladizo, lo que indica un punto crítico de la estructura donde se concentraron las deformaciones inelásticas. La Fig. 14 muestra daños evidenciados en la fachada de la clínica, con grietas visibles en las áreas de mayor estrés. Finalmente, la Fig. 15 presenta fallos en la parte interna de la zona de voladizo, incluyendo un fallo por corte en una viga y el colapso de una pared interior, evidenciando la falta de capacidad de los elementos estructurales para resistir las cargas sísmicas aplicadas.

También se deberá reparar las grietas en la fachada utilizando morteros de reparación de alta resistencia y productos epóxicos que permitan restituir la continuidad estructural y evitar la propagación de las fisuras. Es fundamental evaluar la profundidad y extensión de las grietas para aplicar el método de reparación adecuado.

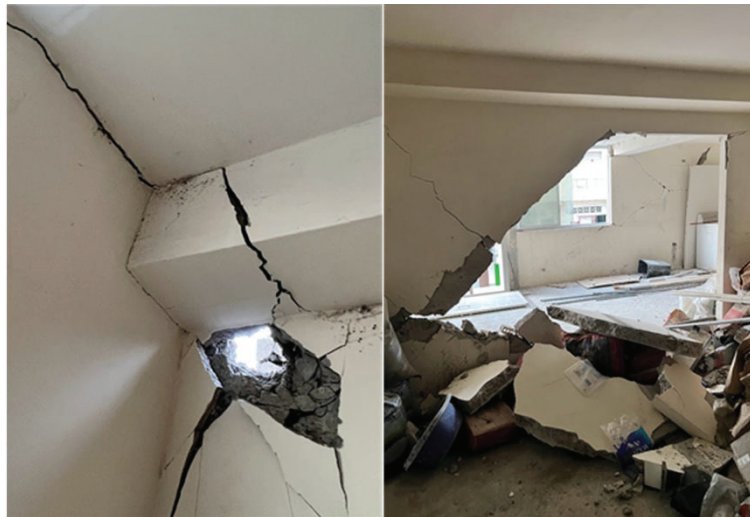
**Fig. 17:** Daños en la parte interna de la zona de voladizo. a) Fallo por corte en viga  
b) Colapso de pared interior [Elaboración propia].

Para abordar los daños presentados en la Clínica San Marcos, se propone reforzar los voladizos, dado que esta zona mostró formación de rótulas plásticas y fallos por corte, se recomienda la instalación de refuerzos adicionales como vigas de acero para aumentar la capacidad de carga y mejorar la distribución de esfuerzos. Se pueden colocar placas de acero en las zonas de conexión para aumentar la rigidez y resistencia.
