*Trabajo de Investigación*

## *Resistencia A Cortante De Mampostería Reforzada Externamente Con Fibra De Yute*

*Shear Resistance Of Masonry Externally  
Reinforced With Jute Fiber*

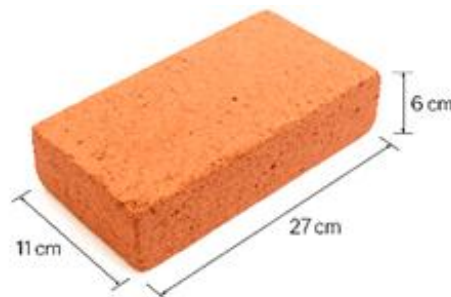
*Fig. 1- Dimensiones de ladrillo macizo*

Los especímenes se construyeron con materiales de uso común en provincia de Manabí, región costa de Ecuador, y con el refuerzo de fibra de yute. El ladrillo artesanal se definió como una unidad de mampostería elaborada de manera tradicional, con cocción en hornos locales y características propias de la producción de Montecristi. Estos ladrillos se emplearon como unidades básicas en la construcción de los prismas y muretes, con una dimensión de 0,27 x 0,11 x 0,06 m tal como se observa en la figura 1. En un estudio experimental previo, se determinó que las unidades de mampostería producidas por esta ladrillera presentan un esfuerzo a compresión de 5,06 MPa [21], valor que, si bien es inferior al establecido en las normas técnicas para unidades de mampostería cerámicas estructurales, resulta representativo de la resistencia característica de los ladrillos artesanales fabricados a mano comúnmente utilizados en la provincia de Manabí, los cuales no están sujetos a procesos de normalización industrial, pero confirman su uso extendido en la práctica constructiva local.

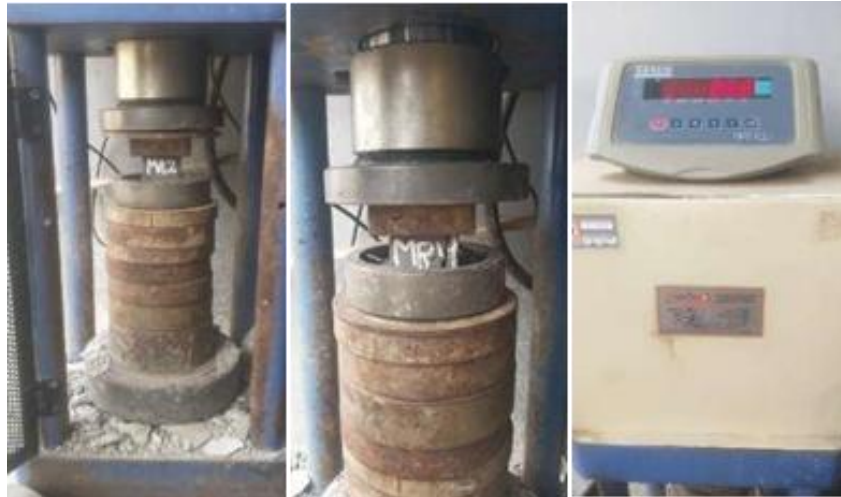
**Fig. 2-** Rotura de cubos de mortero

El mortero se definió como una mezcla de cemento, arena y agua, utilizada para la unión de elementos de mampostería. En este estudio se emplearon dos tipos: el mortero para pega de ladrillos, que presentó una resistencia promedio de 14,8 MPa, valor representativo de los morteros típicos utilizados en la construcción ecuatoriana para mampostería convencional y un mortero de recubrimiento exterior, utilizado en el reforzamiento de TRM de fibras de yute, con una resistencia promedio de 20,2 MPa. Esta mayor resistencia se justifica debido a que el mortero de recubrimiento corresponde a un mortero de reparación y refuerzo, diseñado para mejorar el desempeño mecánico de la mampostería, garantizar una adecuada transferencia de esfuerzos hacia el refuerzo y proporcionar mayor rigidez y adherencia al sistema. La resistencia a compresión del mortero de pega se determinó mediante ensayos de laboratorio. Para ello se fabricaron nueve cubos de mortero, los cuales fueron ensayados a edades de 7, 14 y 28 días (tres cubos para cada edad). En el caso del mortero de refuerzo, se elaboraron seis cubos, que fueron ensayados en los mismos intervalos de tiempo (dos cubos para cada edad). Ambos morteros se prepararon y aplicaron siguiendo procedimientos constructivos convencionales, garantizando la homogeneidad de las probetas. La figura 2 muestra algunas probetas durante el ensayo.

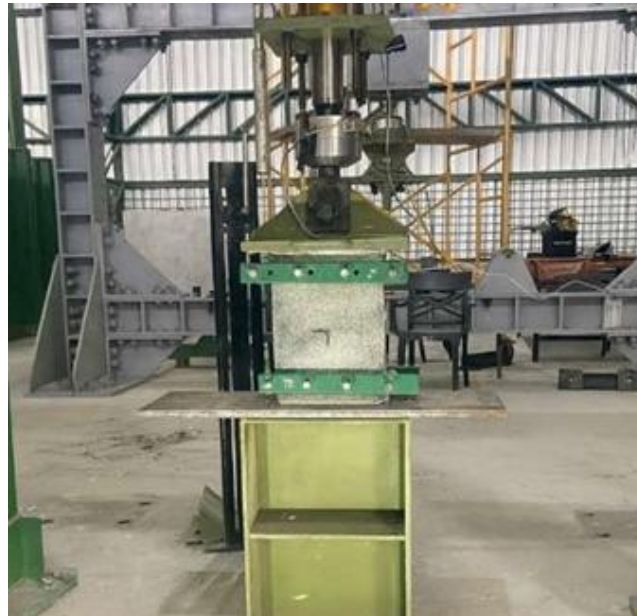
La figura 4 muestra el prisma colocado en el marco de reacción de 2,05 m de altura y 1,90 m de ancho, donde se sometieron a cargas verticales crecientes aplicadas mediante un actuador hidráulico de hasta 500 kN de capacidad de carga, acoplado a una celda de carga, de 300 kN de lectura de carga, donde un adquisidor de datos (GEODATALOG8) hace el registro en tiempo real de la carga aplicada y deformaciones lineales del prisma. Las deformaciones fueron registradas con transductores de desplazamiento lineal (LVDT) instalados en las caras de los prismas, con lecturas de hasta 50mm de desplazamiento, debido a la escala del espécimen. La aplicación de la carga fue mediante el uso de una bomba manual a una velocidad constante de 12 kN/min, aproximadamente, hasta la falla de los prismas.

**Fig. 4-** Prisma listo para ensayar en marco de reacción.

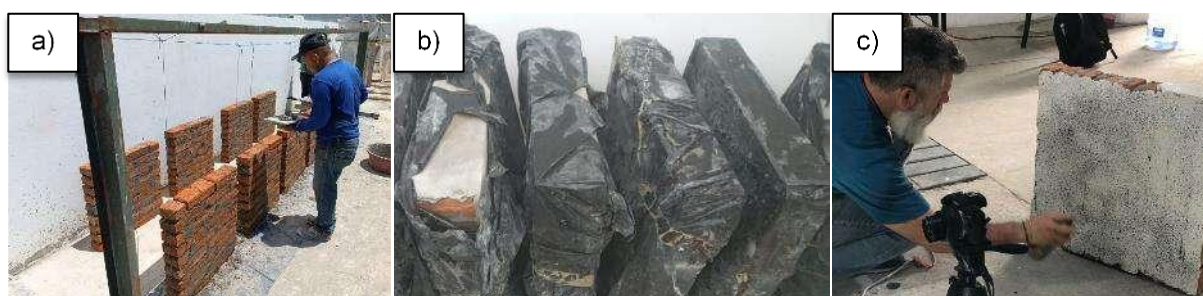
En la figura 6 se ilustra el proceso de elaboración y curado de los muretes, los cuales se sometieron a un proceso de curado durante 28 días utilizando la misma metodología que en los prismas. Una vez transcurrido el proceso de curado se aplica la fibra natural de yute en forma de malla, tal como se hizo con los prismas, primero se aplica una capa fina de mortero, se adhiere la fibra de yute y finalmente se aplica otra capa de mortero hasta alcanzar un espesor de 15 mm. Un día antes del ensayo se realizó el proceso de refrentado en los vértices de apoyo, con la finalidad de que la aplicación de la carga en los muretes sea de manera uniforme y no esté en contacto directamente con el refuerzo de la probeta. Además, como técnica de apoyo, se implementó fotogrametría para el análisis visual de deformaciones. Los especímenes fueron pintados de color blanco y sobre ellos se aplicaron patrones de puntos negros aleatorios, tal como se observa en la figura 6c. Los muretes se ensayaron bajo la norma ASTM E519.

**Fig. 6-** Proceso constructivo de muretes. a) Construcción, b) Curado, c) Pintado para fotogrametría.
