Evaluación Estructural De Una Edificación Del Casco Histórico De La Habana

Structural evaluation of a building in the historic center of Havana

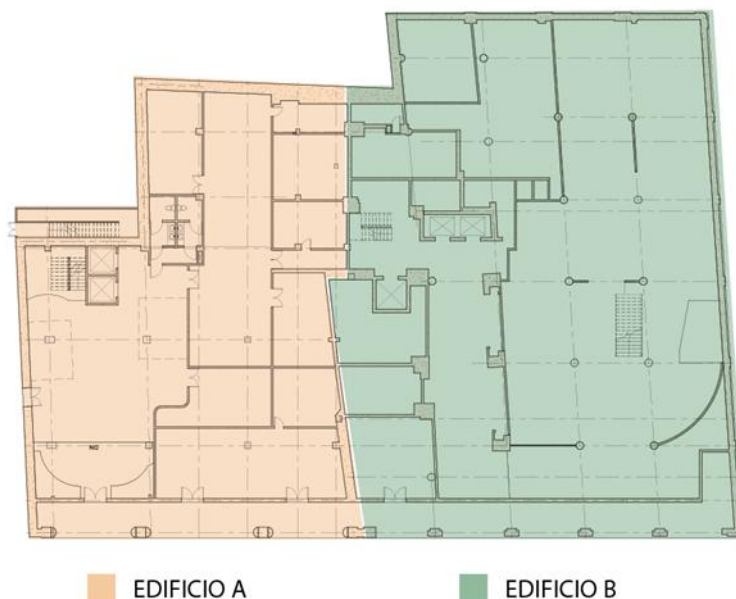
Fig. 1- Esquema en planta de los edificios objeto de estudio.

El edificio A posee como estructura soporte principal en el interior columnas apoyadas en capiteles, y en el perímetro posee columnas y vigas. En el caso del edificio B la estructura principal es de columna con capitel, aunque en los niveles superiores existe refuerzo estructural con vigas metálicas. Dicho refuerzo se colocó en un estudio precedente con doble función, la primera como apuntalamiento para la sustitución de la losa y luego se dejó como elemento rigidizador. Para el levantamiento arquitectónico y la elaboración de los planos se empleó el software Autodesk Revit [17] (ver figura 1).

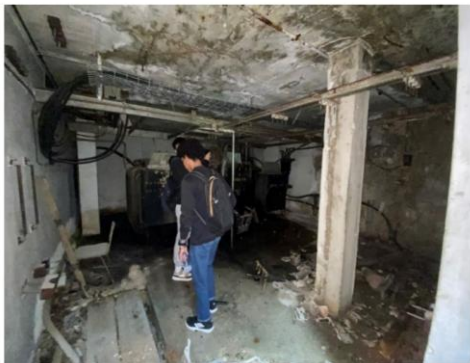
El fenómeno de la corrosión del acero de refuerzo en el hormigón armado se identificó por el desprendimiento del recubrimiento que rodea el acero debido al aumento del volumen. Se traduce en una afectación considerable en los elementos estructurales conformados con este material, pues disminuye un 5% la sección transversal del acero. En uno de los locales de la planta baja del edificio, específicamente en la zona de las calderas (ver Figura 2), un área de entrepiso está afectada por la humedad, lo cual incide en los elementos estructurales.

Fig. 2- Presencia de humedad en la planta baja del edificio B.

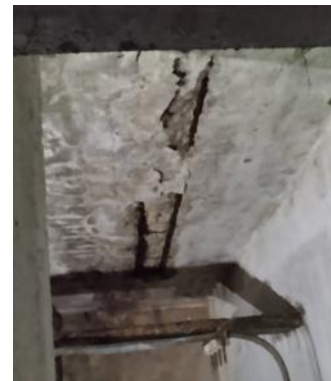
En la Figura 3 se evidencian los síntomas referentes a la corrosión de los aceros de refuerzo en el lugar. Se aprecian las barras expuestas y la ruptura del hormigón en la losa de entrepiso debido al contacto del agua con el acero del elemento estructural, detectada como la causa principal del fenómeno corrosivo. En los niveles superiores se detectaron otras zonas afectadas por la corrosión, atribuidas a causas como la propia humedad, la insuficiencia de protección y el poco e inadecuado mantenimiento.

Fig. 3- Corrosión del acero de refuerzo en las vigas de la planta baja del edificio B.

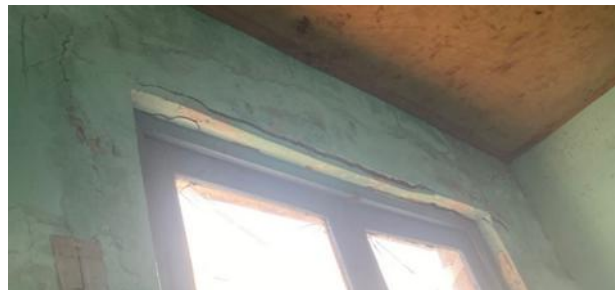
También se identificaron grietas longitudinales en los dinteles de las ventanas (Figura 4 y 5), asociadas a tres posibles causas: la deformación excesiva del dintel debido a la flexión del mismo, la corrosión de los aceros de refuerzo longitudinal y en consecuencia el incremento de volumen y el desplome vertical de los muros de los últimos niveles por falta de rigidez superior de estos elementos.

Fig. 4- Presencia de grietas longitudinales en los dinteles de las ventanas del edificio A

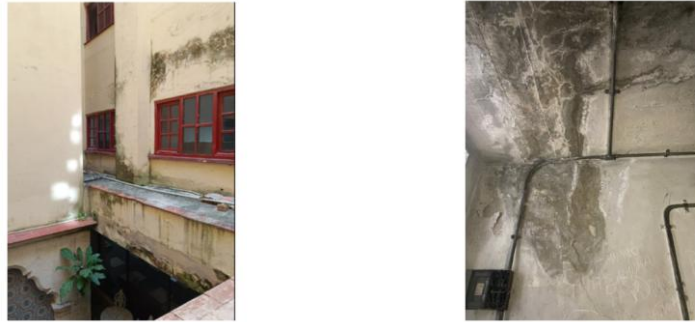
Se identificaron además humedades debido a filtraciones originadas por las instalaciones pluviales e hidrosanitarias, ver Figura 6. Estos provocaron daños estructurales representados por grietas en los muros y afectaciones en las fachadas de la edificación. Los signos patológicos se pueden detectar por la aparición de mancha de moho en los muros y en las fachadas, en estos también se aprecian humedades, manchas, pérdida de materiales de recubrimiento y daños en la pintura. Las afectaciones principales sobre los elementos estructurales son: corrosión y daño en los elementos estructurales metálicos, deterioro y daños en los materiales de construcción y afectaciones en los falsos techos.

Fig.6- Filtraciones en muros y losas.

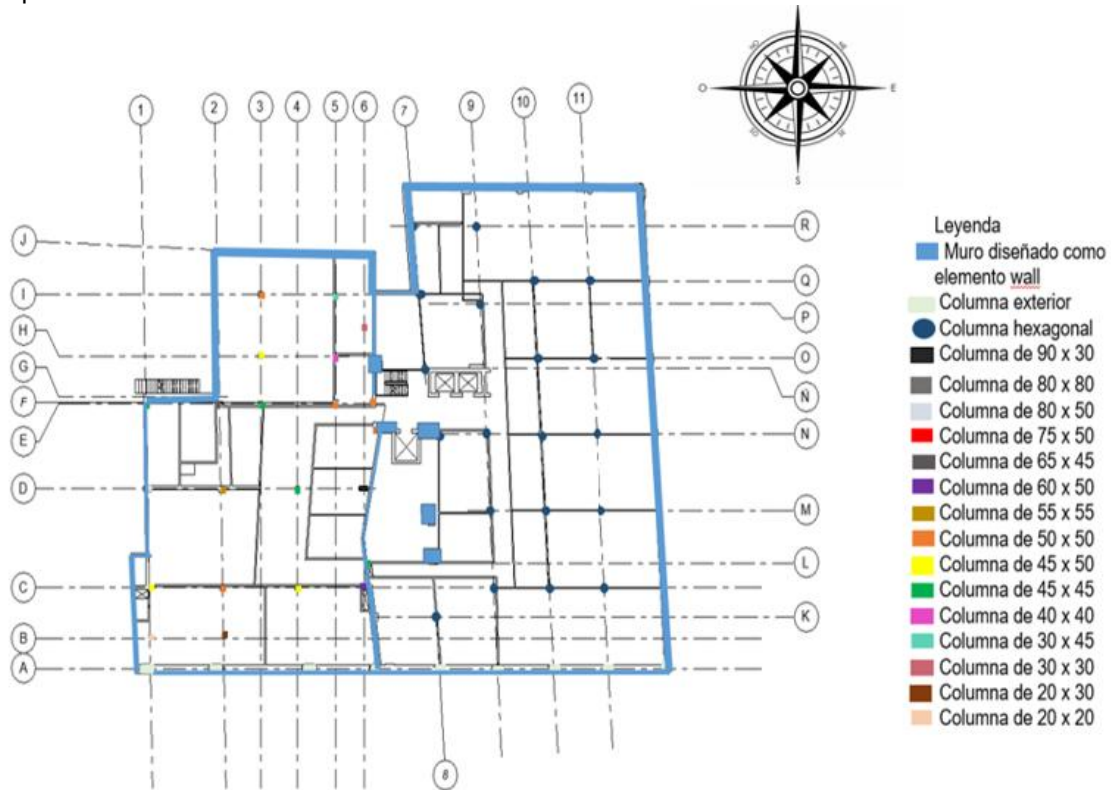
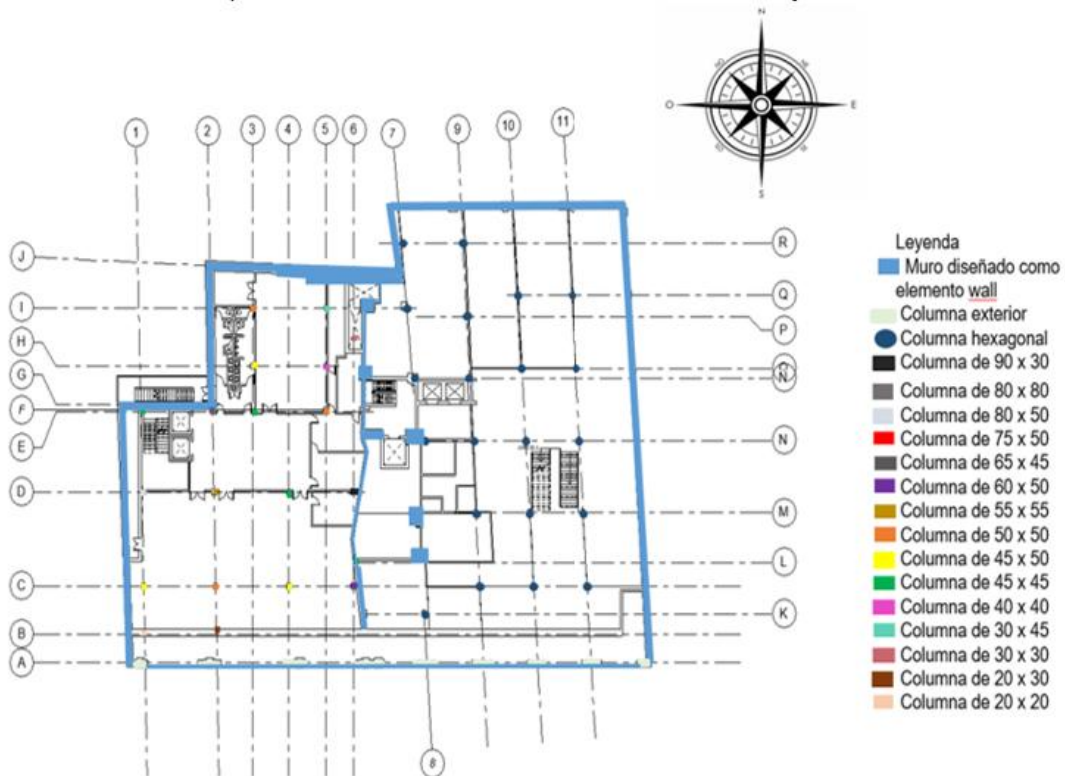
La geometría del modelo se confeccionó a partir del levantamiento y de los planos realizados en el software Revit, donde se ubicaron las columnas con sus respectivas dimensiones y los muros diseñados como elemento tipo "wall". La Figura 8 muestra la distribución de elementos estructurales en dos niveles tomados como ejemplo.

a) Nivel mezzanine, ubicación de columnas y muros.

b) Nivel Tercera Planta en el edificio B y Cuarta Planta en el edificio A.

Fig. 8- Distribución de los elementos estructurales: columnas y muros.

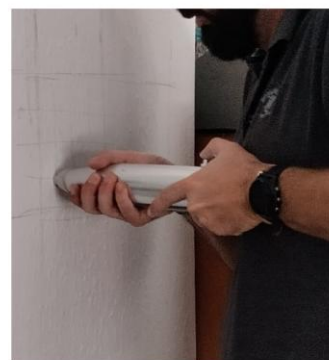
b) Esclerómetro

Debido a las bajas resistencias obtenidas en la primera etapa de modelación y análisis (detalles en epígrafe 3), se decidió realizar una nueva visita al inmueble con el objetivo de determinar de forma más precisa algunos parámetros del modelo. Se emplearon dos equipos para la realización de ensayos no destructivos: el Pacómetro y el Esclerómetro, ver Figura 9. El Pacómetro permite localizar las barras de acero dentro del hormigón armado a partir de un impulso electromagnético y de esta manera estimar su diámetro y recubrimiento [23]. En el caso del esclerómetro se utiliza para medir la dureza superficial del hormigón y a partir de esta se estima la resistencia a compresión. El esclerómetro es un equipo menos empleado en hormigones de grandes edades, pero permite estimar de forma conservadora las resistencias [23]. La propia norma NC: 246 [24], Resistencia a la compresión con esclerómetros, 2003 sugiere su empleo para hormigones entre 14 y 56 días. Para los ensayos fueron seleccionadas las columnas del segundo nivel del edificio A y columnas del tercer nivel del edificio B. La selección de elementos a medir está basada en que estos elementos estructurales son los que mayor relación demanda/capacidad poseen como resultado de la primera etapa de modelación.

Fig. 9- Imágenes de equipos para ensayos no destructivos.
