## *Desarrollo De Un Sistema De Gestión Para La Conservación Del Pavimento En La Red Vial Urbana Del Cantón Chone*

*Development Of A Management System For  
Pavement Conservation In The Urban Road Network  
Of The Chone Canton*

En este trabajo se propone un sistema de gestión de conservación de pavimentos aplicado a la red urbana del cantón Chone, específicamente en la ciudadela San Rafael. Para su desarrollo se emplea el Índice de Condición del Pavimento (PCI), que evalúa el estado del pavimento en una escala de 0 a 100 en función de los tipos y severidad de deterioro, permitiendo una clasificación objetiva y la definición de estrategias de intervención.

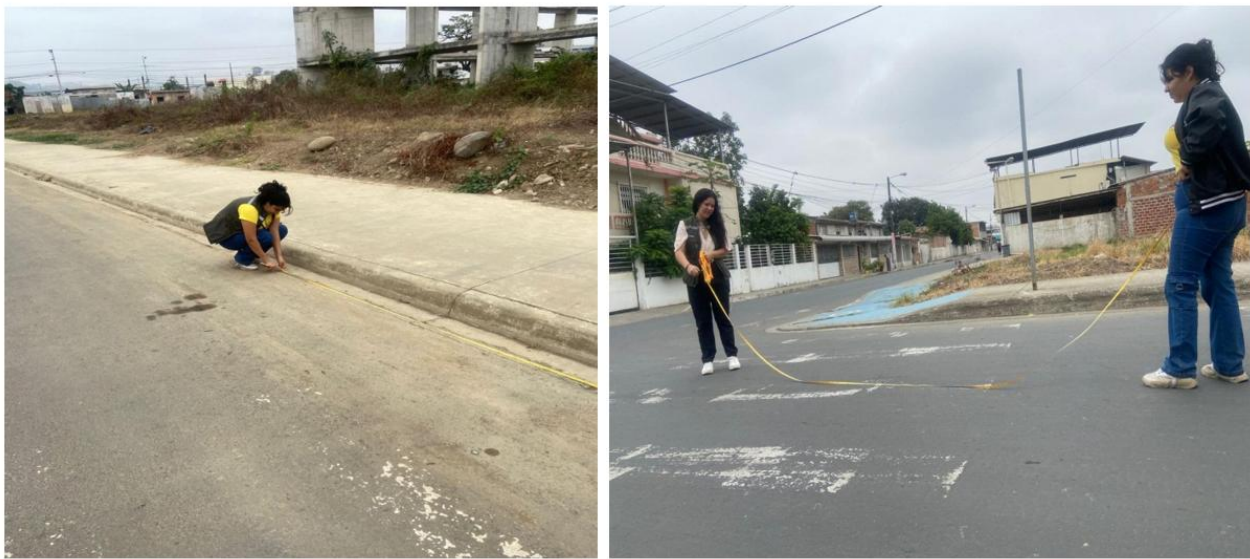
**Fig. 3.** Recorrido para medición de fallas en los tramos evaluados.

Durante la evaluación visual, se aplicó el modelo establecido por la norma ASTM D6433 [4], identificando en cada tramo los tipos de deterioros presentes, su extensión y nivel de severidad. Toda la información fue registrada sistemáticamente para el cálculo del Índice de Condición del Pavimento (PCI), garantizando la trazabilidad y precisión de los datos obtenidos. En la Figura 3 se muestran imágenes del levantamiento de los deterioros en tramos evaluados.

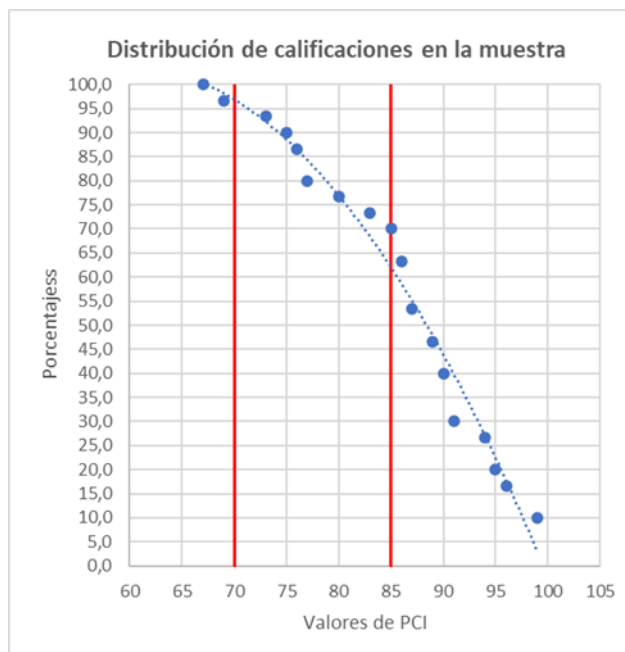
Fig. 5. Distribución de frecuencias de valores de PCI.

En la Figura 5 se representan los valores de PCI según su frecuencia dentro de la red. Se observa que solo un 3 % de los tramos presenta valores inferiores a 70 pero superiores a 55, clasificándose en estado Bueno. Por su parte, el 35 % de los tramos se ubica en la categoría Muy bueno (PCI entre 70 y 85), mientras que el 62 % restante alcanza la clasificación Excelente, con valores de PCI superiores a 85.
