Revista Ciencia y Construcción

Efectos De Reducción De Dimensiones
De Losas De Hormigón Simple Bajo
Cargas De Transito Y Temperatura

Daño en Edificaciones Aporticadas
de Hormigón Armado de 5 o Más
Pisos en la Ciudad de Portoviejo
Incluyendo Interacción Suelo-
Estructura

Evaluación Estructural De Un Edificio De Hormigón Armado En La Zona Costera De Ecuador

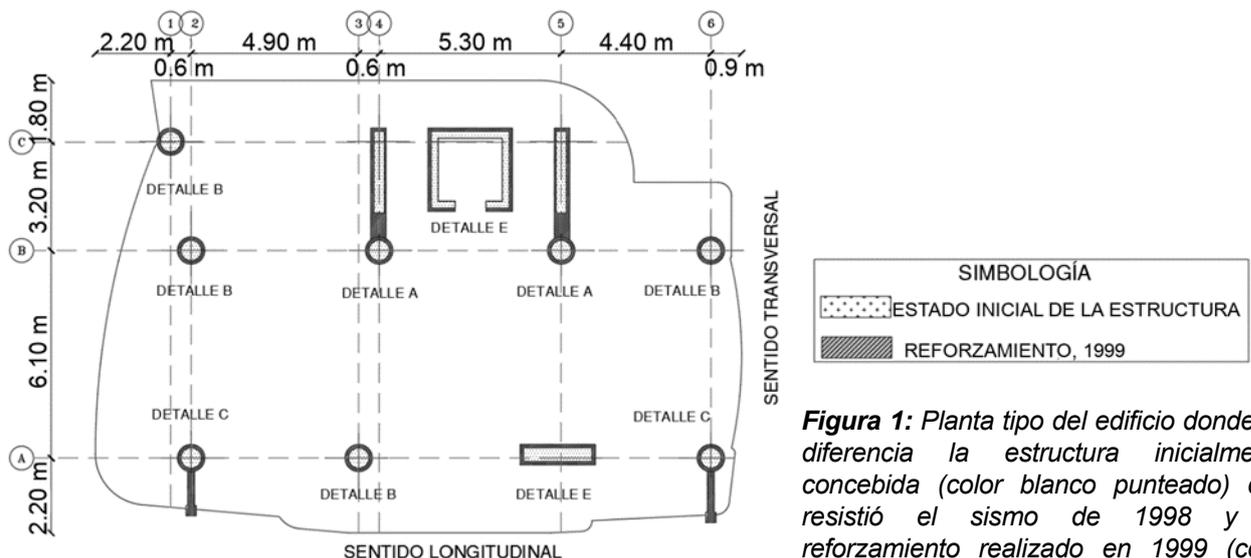
Figura 1: Planta tipo del edificio donde se diferencia la estructura inicialmente concebida (color blanco punteado) que resistió el sismo de 1998 y el reforzamiento realizado en 1999 (color negro)

El edificio residencial tiene más de 20 años de construcción, posee 10 pisos, de los cuales la planta baja corresponde a bodegas, servicio de guardianía y parqueaderos; la primera planta es un área social con piscina; posee siete plantas de apartamentos y un dúplex que ocupa las dos últimas plantas. La planta baja tiene doble altura debido a que la piscina se apoya sobre la primera losa estructural. El edificio tiene un área de 2108.82 m² y una altura total de 31.49 m. Cabe mencionar que estas características se repiten en muchos edificios ubicados en la costa de Bahía. En la figura 1 se presenta una planta tipo del edificio diferenciándose los elementos estructurales reforzados en 1999 encerrados en color negro y el estado inicial de la estructura previo al reforzamiento se encuentra encerrado en color blanco punteado. Los detalles de los elementos estructurales se describen en la tabla 1 y se presentan en las figuras 2-6

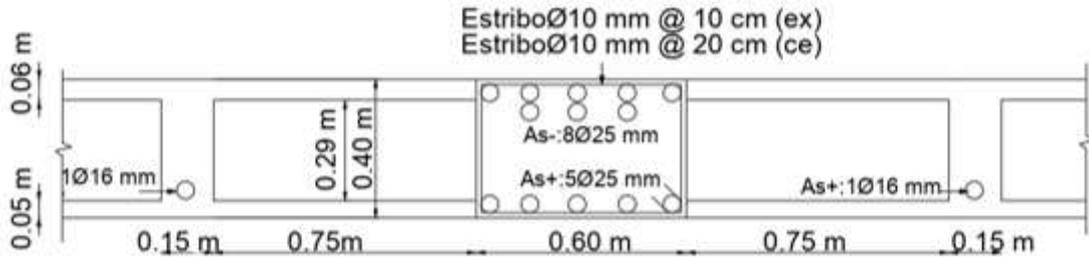
Figura 2: Elevación con dimensiones de viga y losa de la edificación

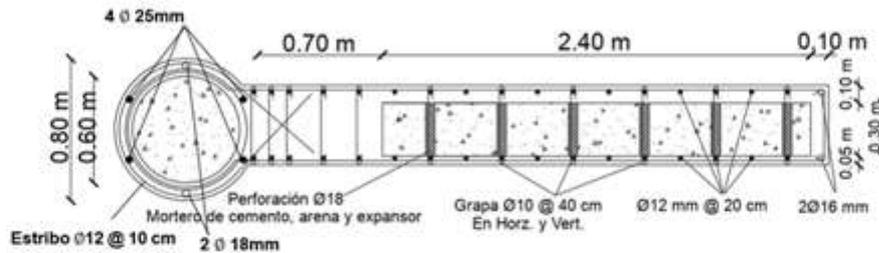
Figura 3: Planta con dimensiones Columna-Muro que fueron reforzados. Detalle A

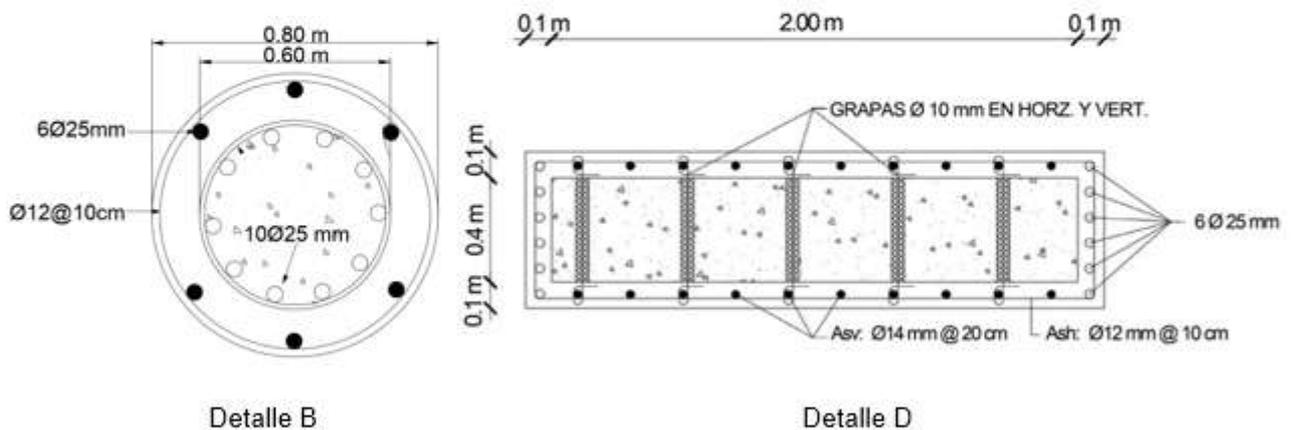
Figura 4: Sección transversal con dimensiones Columna circular y Muro ascensor que fueron reforzados.

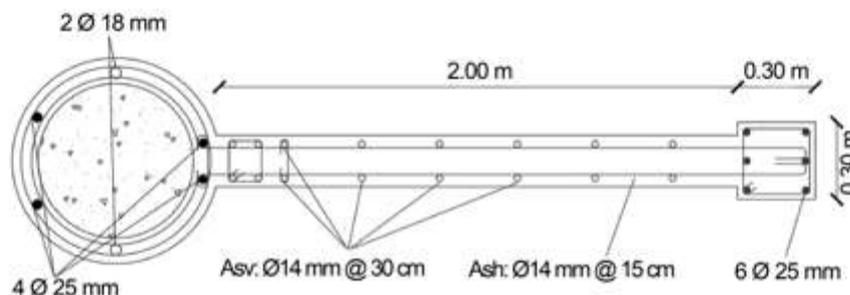
Figura 5: Planta con dimensiones Columna - Muro 2 que fueron reforzados. Detalle C

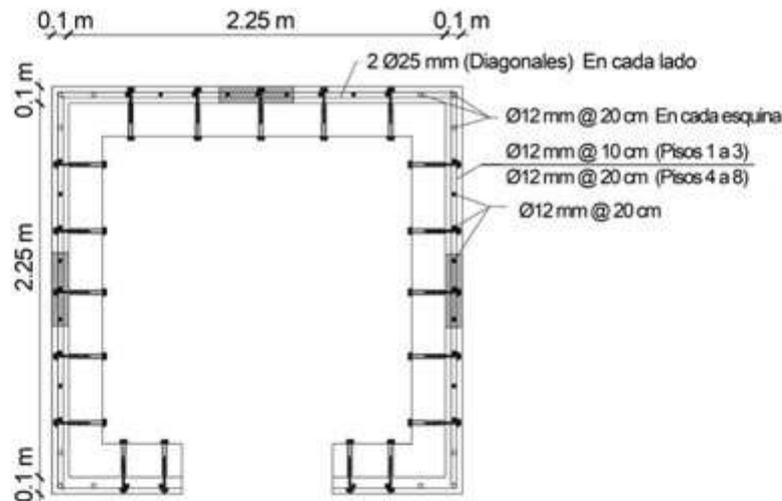
Figura 6: Planta con dimensiones de muros que fueron reforzados en metros. Detalle E

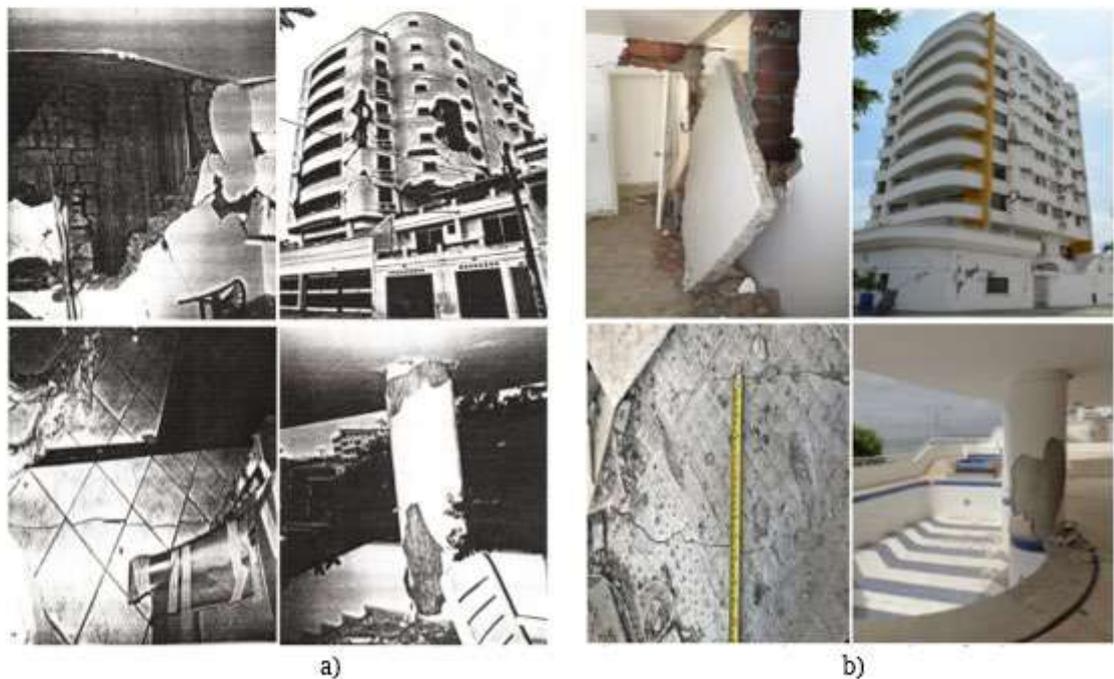
Figura 7: Daños en ocurridos en el edificio debido a los sismos a) evento 1998 b) evento 2016.

Daños Observados	Sismo Bahía 1998	Sismo Pedernales 2016
Columnas	Rotura del recubrimiento del hormigón no confinado y fisuras	Rotura del recubrimiento del hormigón no confinado
Losas	Fisuras en losa	Fisuras en losa

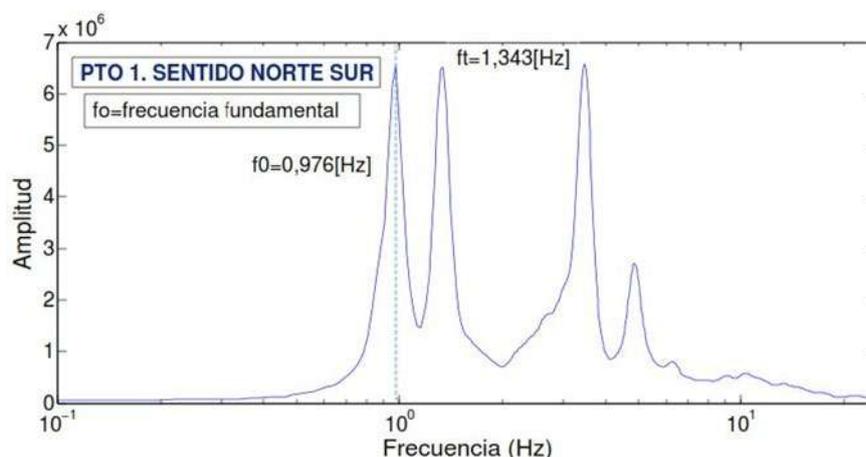
Figura 8: Frecuencias en sentido norte sur obtenidas del ensayo de vibraciones ambientales

Tipo de Movimiento	Frecuencia (Hz)	Periodo (segundos)
Desplazamiento transversal	0.879	1.137
Desplazamiento longitudinal	0.976	1.025
Torsión	1.318-1.343	0.744-0.758

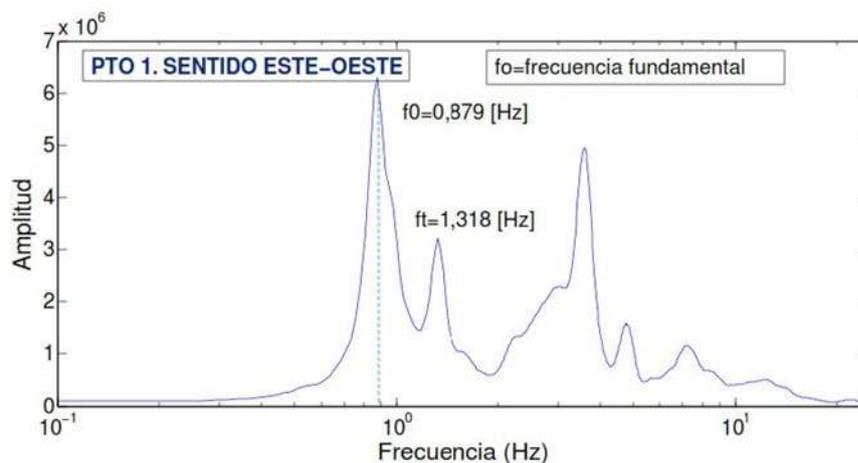
Figura 9: Frecuencias en sentido este oeste obtenidas del ensayo de vibraciones ambientales.

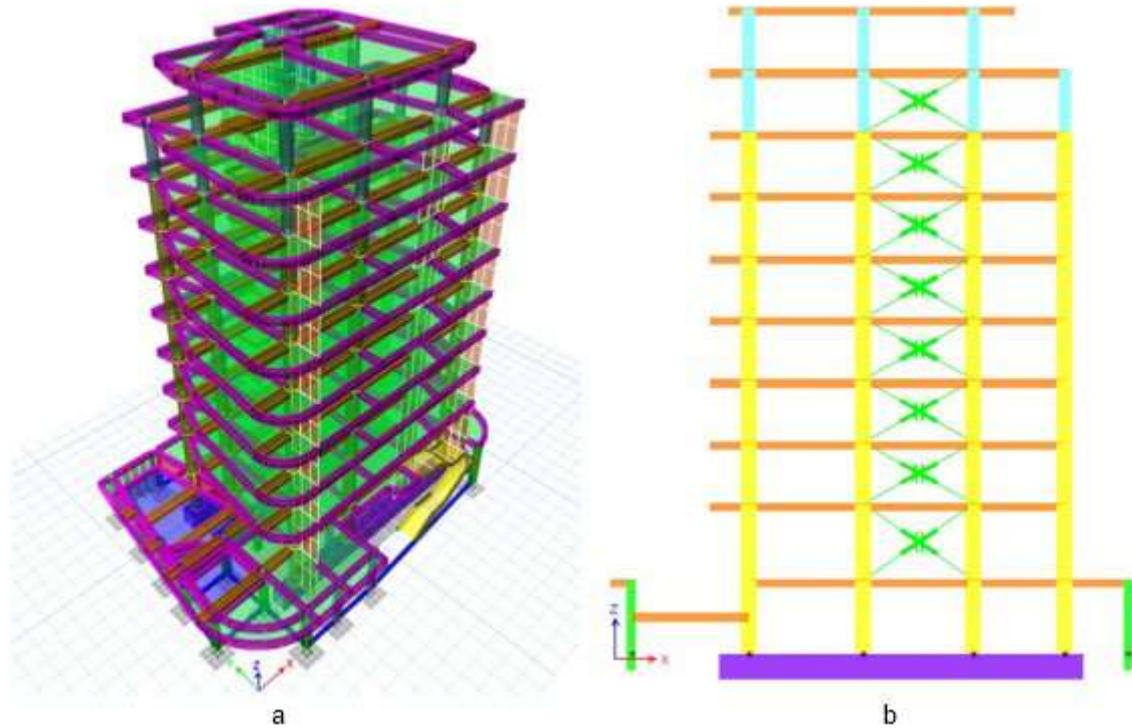
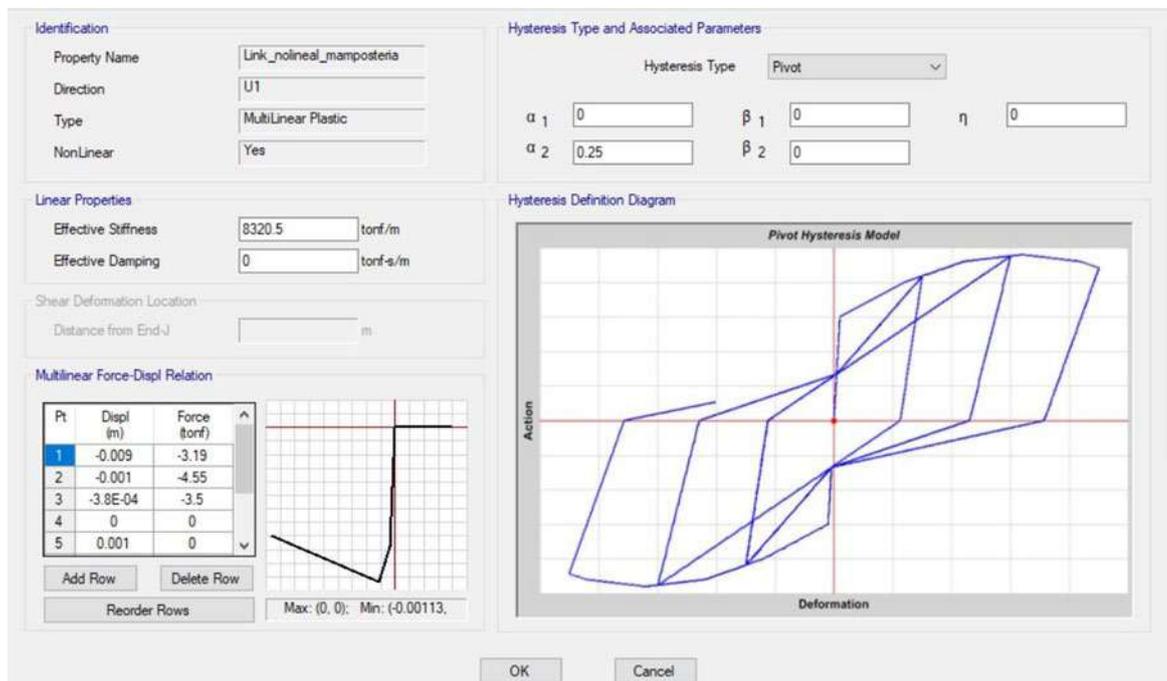
Figura 10: a) Modelo de la estructura reforzada b) Colocación de links que representan la mampostería c) configuración de parámetros en la curva de histéresis de elementos links

En la figura 10a se evidencia el modelo de la estructura, en la figura 10b y 10c se observa la colocación e inclusión de los parámetros para los elementos tipo links.

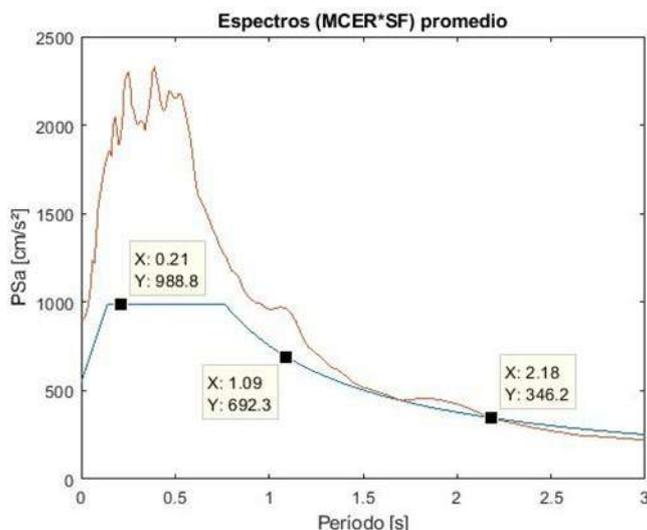
Figura 11: Espectro escalado (azul) y Espectro objetivo (terracota).

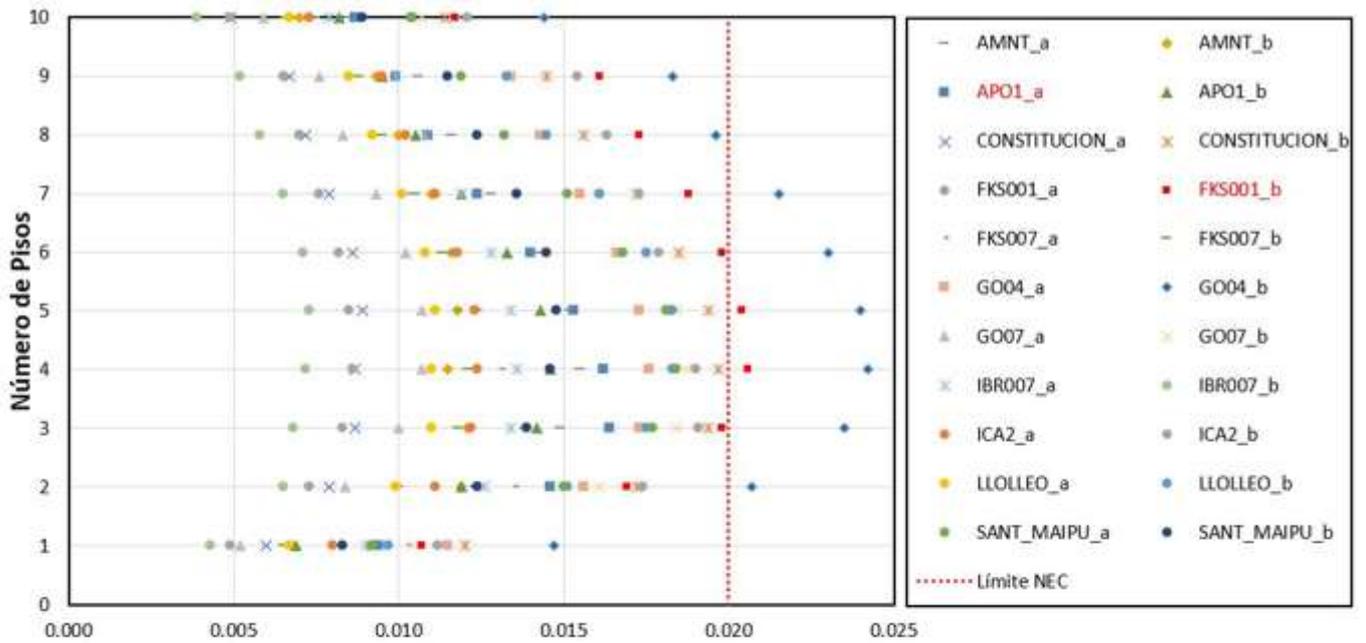
Deriva máxima de piso en el sentido X para cada sismo

Figura 12: Derivas máximas por piso en dirección X

En las figuras 12 y 13 se presentan las derivas máximas obtenidas en cada piso para ambas direcciones de las señales sísmicas. Para el sentido X, existen 2 sismos de los 22 en donde se excede el valor del límite de deriva del 0,02 recomendado por la Norma Ecuatoriana de la Construcción [17], es decir, existe un 10% que no cumple. En cambio, para el sentido Y, existen 5 sismos de los 22 en donde se excede el valor del límite de deriva recomendado por esta Norma, es decir, existe un 22,7% que no cumple. En la parte derecha de la imagen se resalta en rojo a los sismos que ocasionan que la edificación supere el límite de la normativa Norma Ecuatoriana de la Construcción. Las derivas máximas alcanzadas en el análisis dinámico no lineal se obtienen con la señal de la estación APO1_a (0,0242) para la dirección X, y con la señal de la estación FKS001_a (0,0301) para la dirección Y.

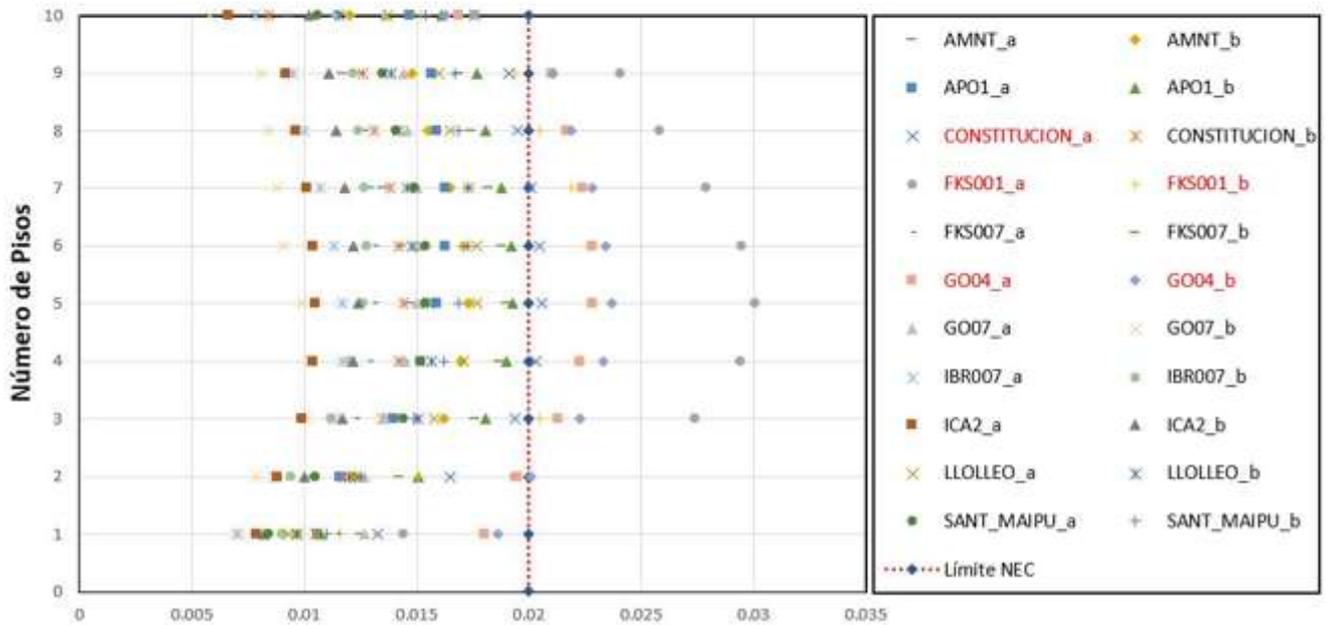
Deriva máxima de piso en el sentido Y para cada sismo

Las derivas máximas obtenidas en el análisis dinámico no lineal en el sentido más flexible (dirección Y) de la estructura presentan que 5 de los 22 análisis exceden la máxima deriva permitida por la Norma Ecuatoriana de la Construcción para el sismo de diseño, es decir, el comportamiento de la edificación para el 22.7% de los análisis no son aceptables, lo que deja en evidencia que es una estructura flexible en ese sentido, cuyas consecuencias se reflejan en los daños severos generados a nivel de elementos no estructurales, después del sismo de abril del 2016. Durante el estudio se evidenció que la edificación necesita una rehabilitación enfocada en incrementar la rigidez del sentido más flexible.

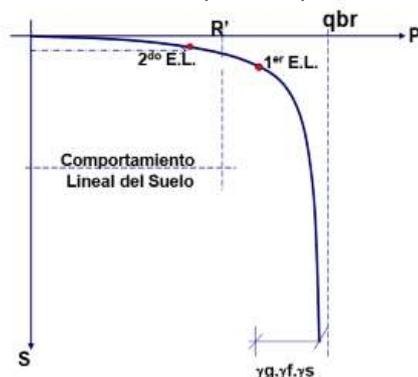
Figura 1: Comportamiento P vs S , en suelos predominantemente cohesivos [8].

El análisis del método de cálculo a emplear para determinar los asentamientos, si por métodos lineales o no lineales, resulta determinante para la metodología a seguir. Primeramente, debe conocerse que entre los suelos predominantemente cohesivos y los predominantemente friccionales existen diferencias marcadas de comportamiento, en la generalidad de los casos, en cuanto a la respuesta de los suelos ante una relación tensión- deformación, como puede apreciarse en las gráficas que se muestran en las figuras 1 y 2 [8].

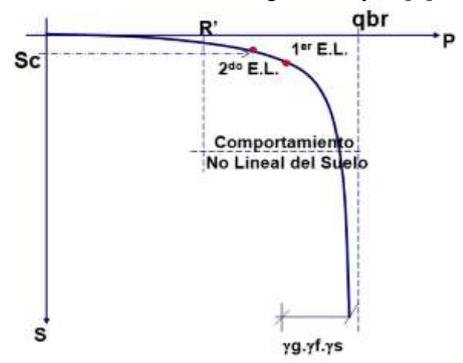
Figura 2: Comportamiento P vs S , en suelos predominantemente friccionales [8].

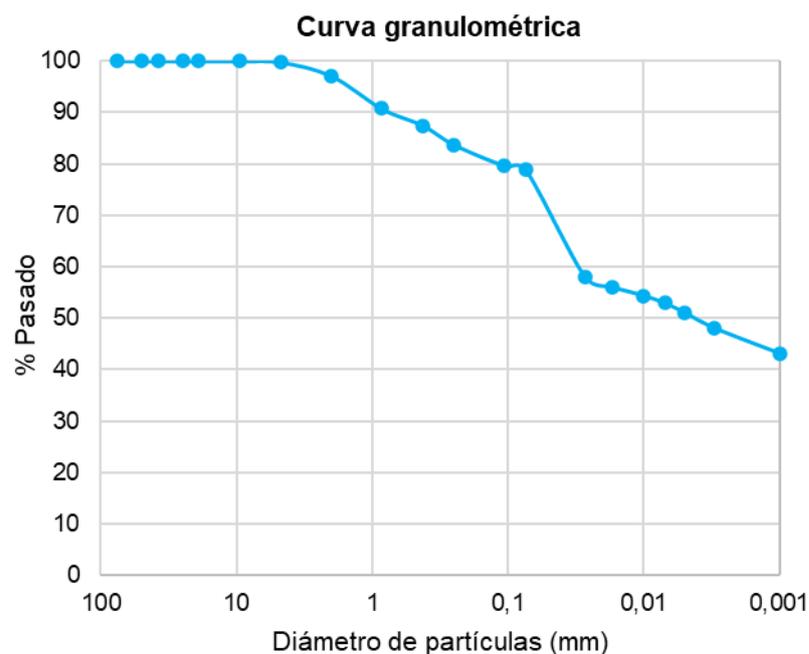
Figura 3: Curva granulométrica promedio del suelo en el poblado Venezuela, Ciego de Ávila [21].

En la figura 3 se aprecia la curva granulométrica promedio de las muestras de suelo analizadas [15].

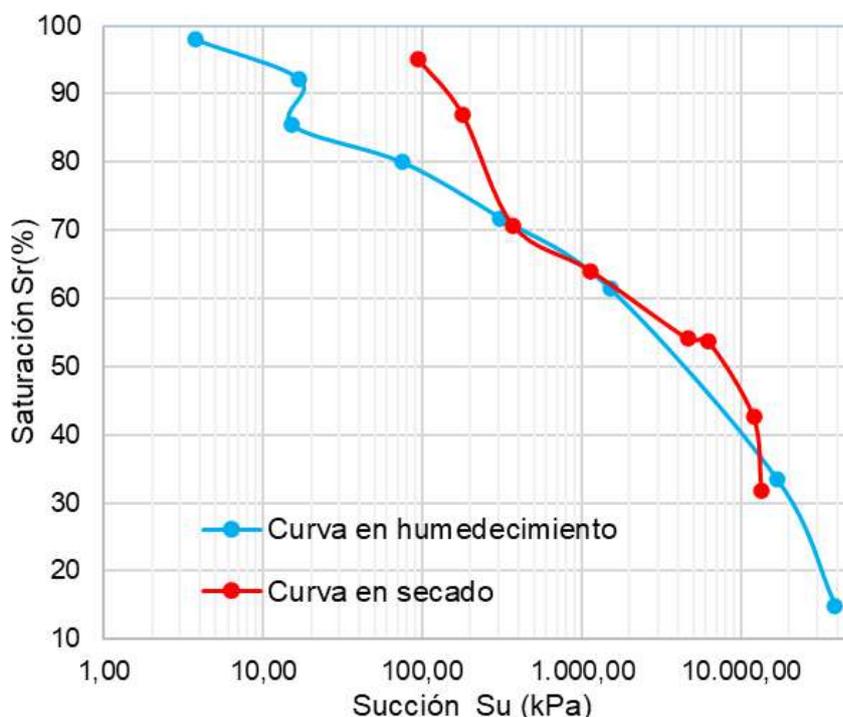
Figura 4: Curvas características del suelo en el poblado Venezuela, Ciego de Ávila [21].

Se implementó la técnica indirecta del papel de filtro para la determinación de la curva de retención de agua del suelo, pues dentro de los métodos empleados para obtener la succión es el único que mide la succión total y matricial, además, dado su sencillo proceder es posible realizarlo en las condiciones de los laboratorios cubanos. Para medir la succión se tomó como base la norma ASTM-D5298, 2010 del correspondiente a: "Determinación de la succión en los suelos", en la figura 4, se presentan los resultados experimentales obtenidos [20].

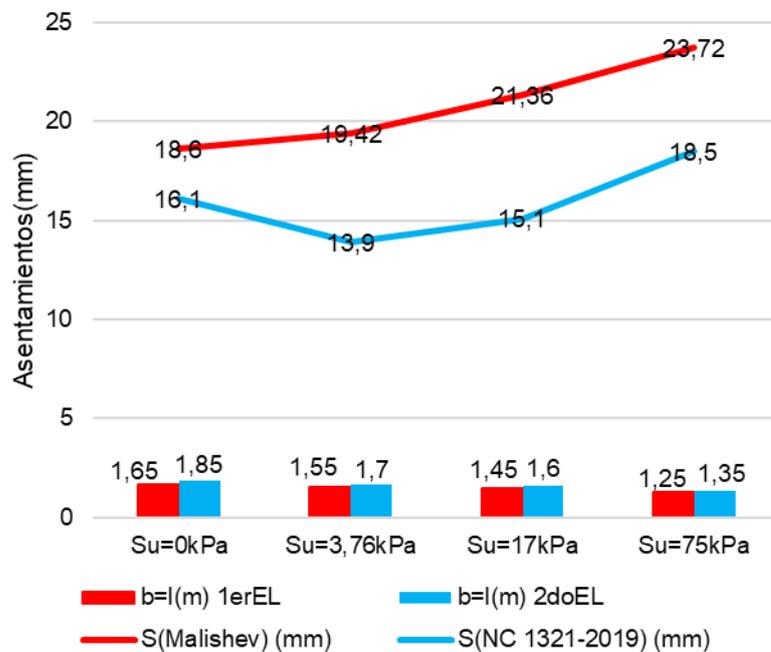
Figura 5: Comparación de asentamientos.

A partir de las áreas obtenidas por el Método de los Estados Límites, se procede a la determinación de los asentamientos no lineales del suelo al ocurrir variaciones en el grado de saturación. Mediante el método analítico de Malishev y Nikitina [7] según los ajustes referidos inicialmente para las condiciones del suelo no saturado.

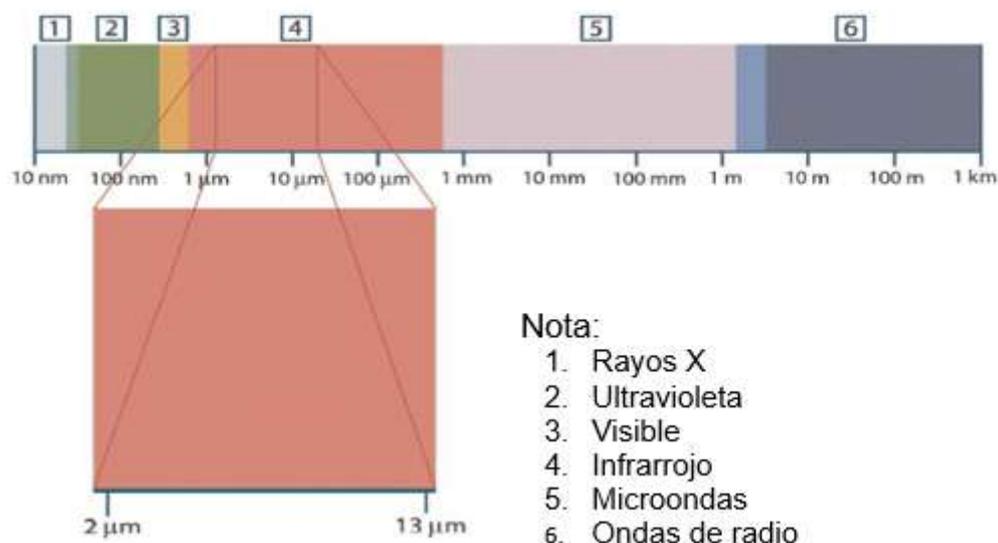
Figura 1. Espectro electromagnético [11].

Frecuentemente, la banda del infrarrojo se divide en cuatro bandas menores con límites arbitrarios: infrarrojo cercano (0.75-3 μm), infrarrojo medio (3-6 μm), infrarrojo lejano (6-15 μm) e infrarrojo extremo (15-100 μm) (Figura 1).

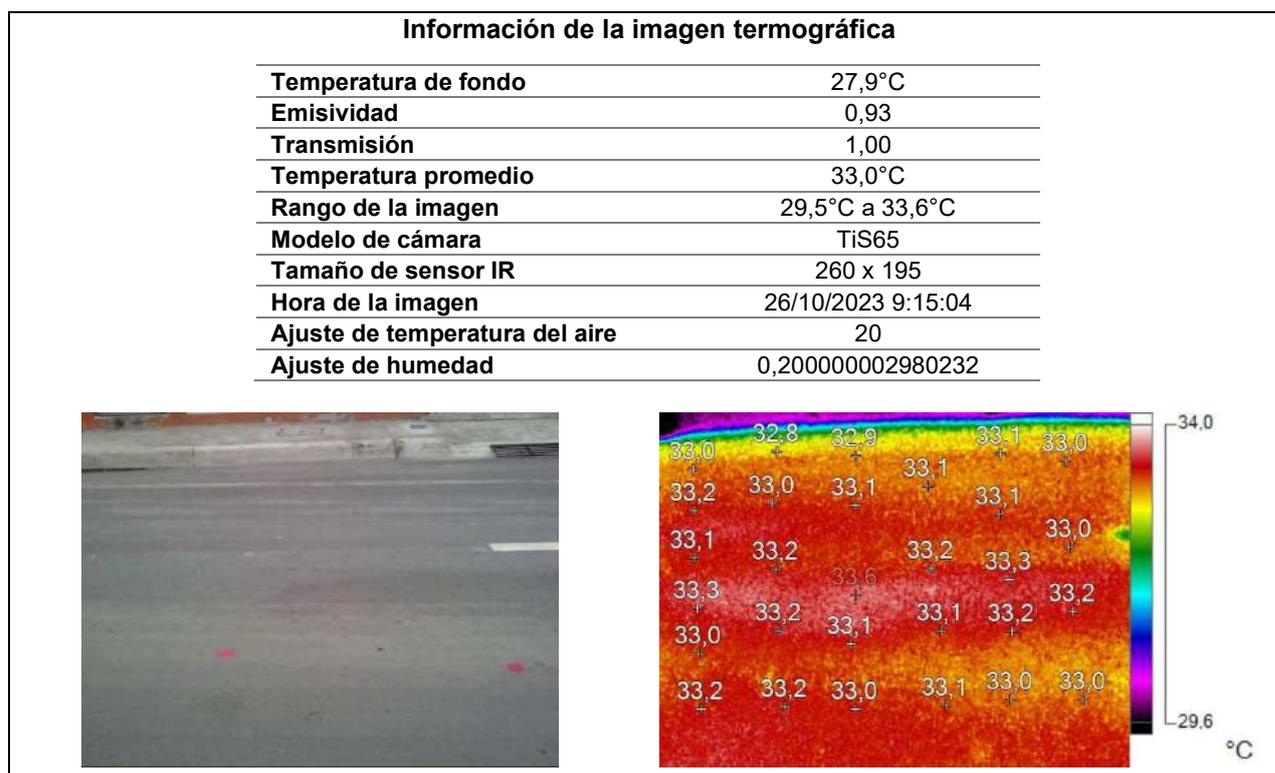
Figura 3. Imagen con la luz visible e imagen termográfica de una captura, con la información arrojada por el programa SmartView 3.10. Emisividad de 0,93.

En general, la emisividad de superficies asfálticas típicas suele estar en el rango de 0.90 a 0.95, lo que indica que estas superficies absorben y emiten aproximadamente entre el 90% y el 95% de la radiación térmica que emitiría un cuerpo negro a la misma temperatura. Según el manual del usuario del programa SmartView 3.10, se recomienda un valor de emisividad de 0.93 para aplicaciones generales, que se encuentra dentro del rango característico de las mezclas asfálticas.

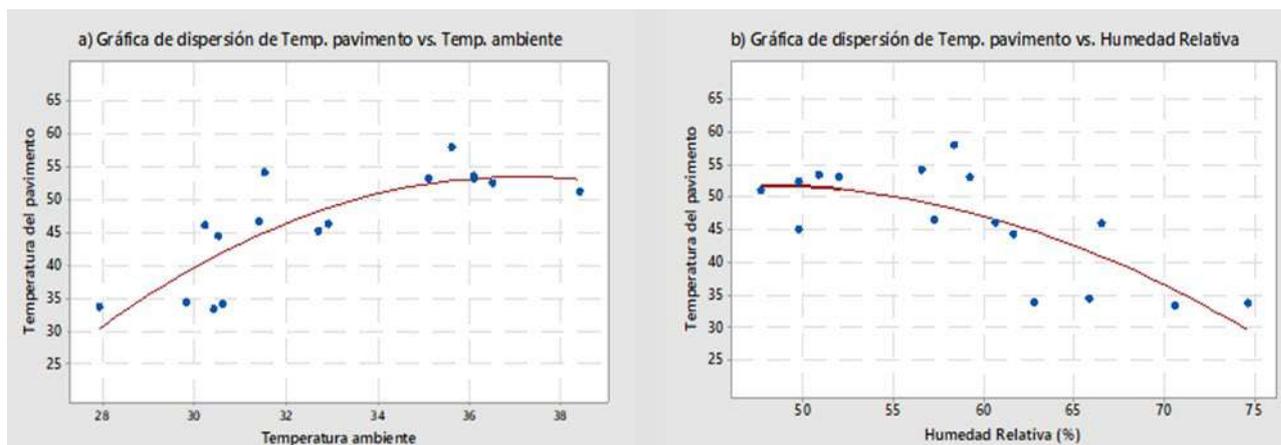
Figura 4. Gráficos que relacionan las temperaturas medidas en el pavimento con la cámara termográfica y con las variables (a) temperaturas ambientes y (b) humedad relativa.

Las figuras 4(a) y 4(b) muestran las tendencias de las variables independientes temperatura ambiente y humedad relativa, respectivamente, correlacionadas con las temperaturas medidas en el pavimento. Se observa que a medida que aumenta la temperatura ambiente, también lo hace la temperatura registrada en el pavimento. Por otro lado, con la humedad relativa ocurre lo contrario: a medida que esta aumenta, la temperatura del pavimento disminuye.

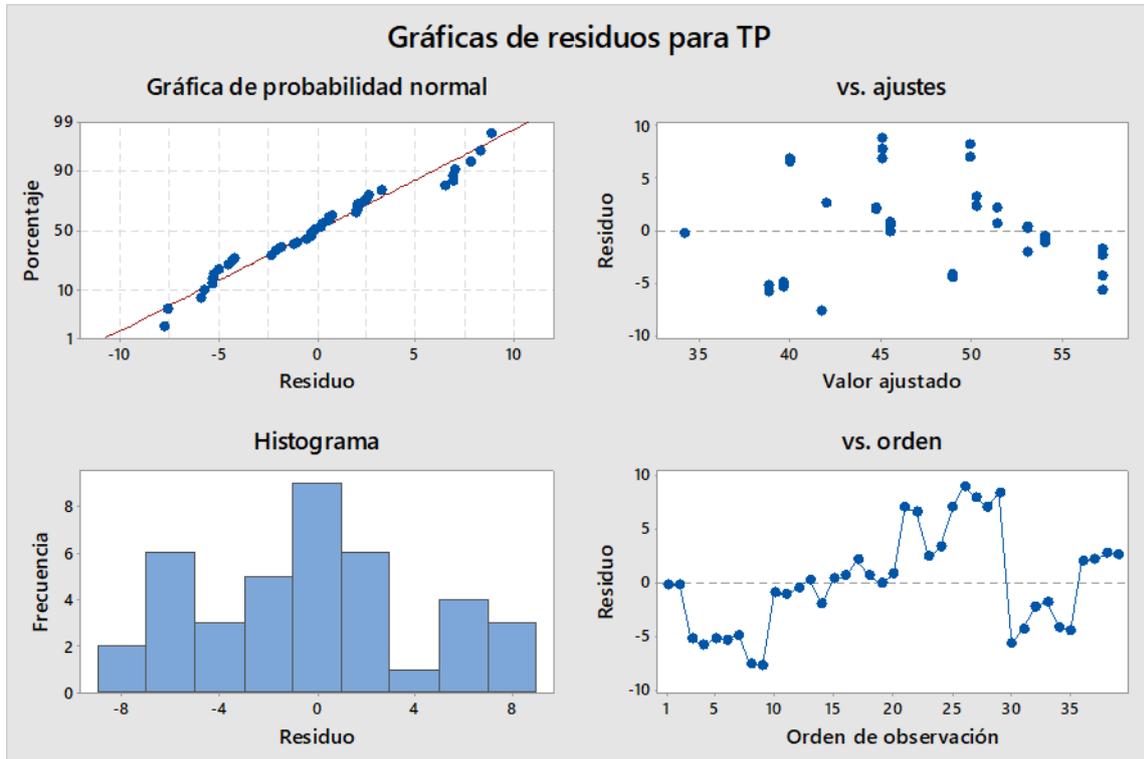
Figura 5. Gráficas de residuos para temperatura del pavimento.

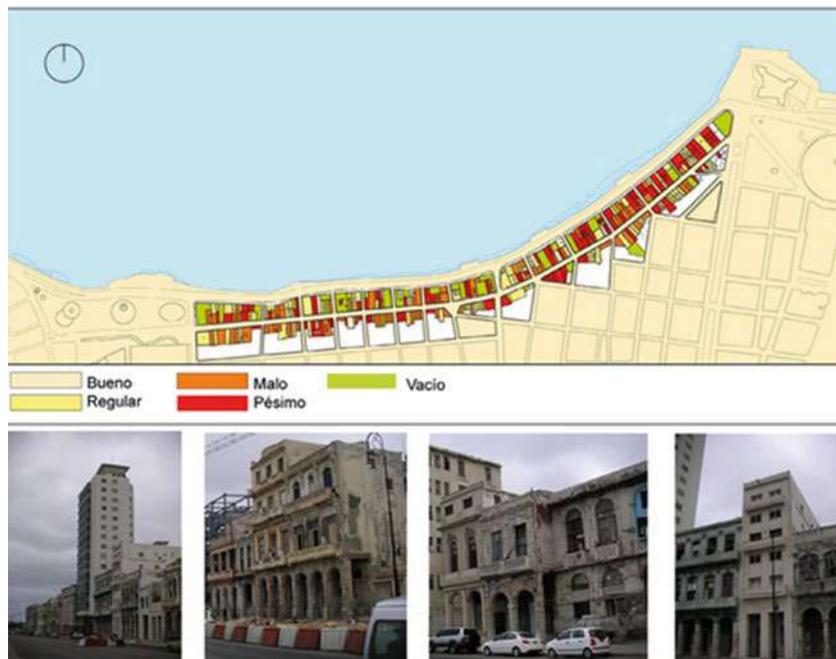
Figura 3: Mapa de los estados constructivos en el Malecón Tradicional donde se observa el gran número de inmuebles en pésimo y mal estado. Fuente [1]

En la zona objeto de estudio (Ver figura 2), el 95% de las sales de iones cloruro de mayores pesos y tamaños en forma de solución salina, se depositan en las franjas de la ciudad más cercanas al malecón habanero [1] [20]. Estas zonas se han identificado como las que presentan el fondo edificado más deteriorado [20] [21], dada su cercanía al mar (Ver figura 3).

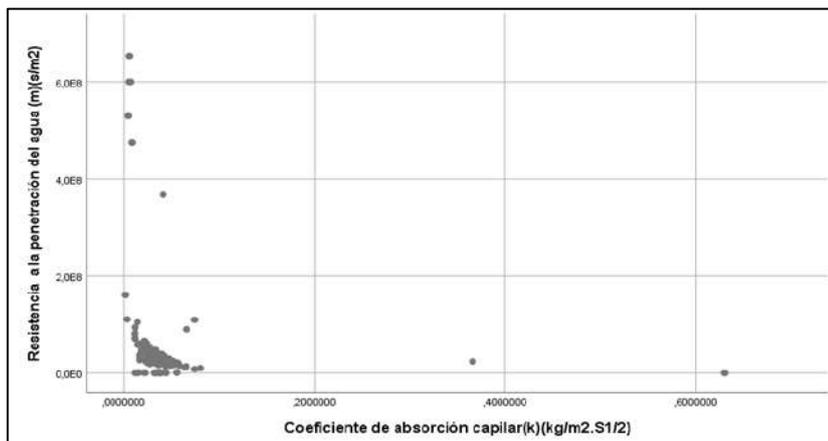
Figura 6. Diagrama de dispersión entre la resistencia a la penetración del agua y el coeficiente de absorción capilar. Fuente: [24] [29]

VARIABLES	MUESTRA	Media	Desviación estándar	Coefficiente de correlación	Sig. bilateral
Resistencia a la penetración del agua (m)(s/m ²)	139	52080587,02	107954279,181	-0,538	0,000
Coefficiente de absorción capilar(k)(kg/m ² .S ^{1/2})	139	0,041782282	0,0594602744

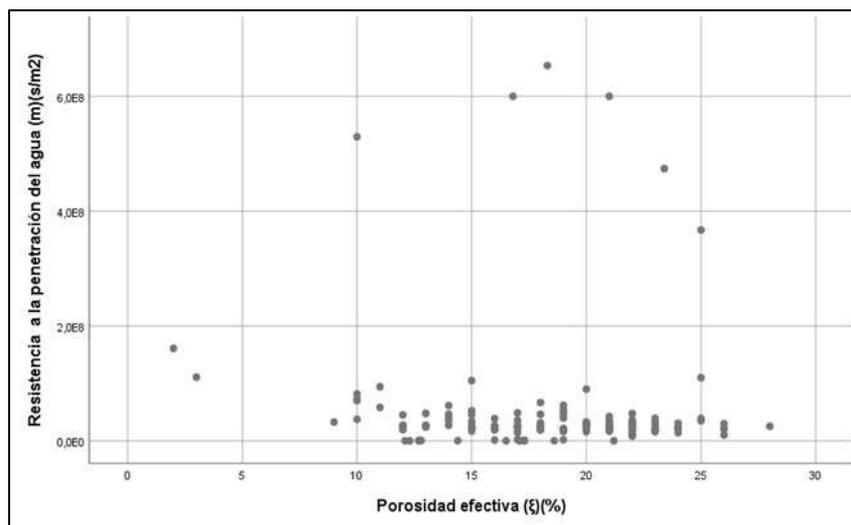
Figura 7. Diagrama de dispersión entre la porosidad efectiva y la resistencia a la penetración del agua Fuente: [24] [29].

VARIABLES	MUESTRA	MEDIA	DESVIACIÓN ESTÁNDAR	COEFICIENTE DE CORRELACIÓN	SIG. BILATERAL
Resistencia a la penetración del agua (m)(s/m ²)	139	52080587,02	107954279,181	-0,119	0,164
Porosidad efectiva (ξ) (%)	139	18,14	4,648

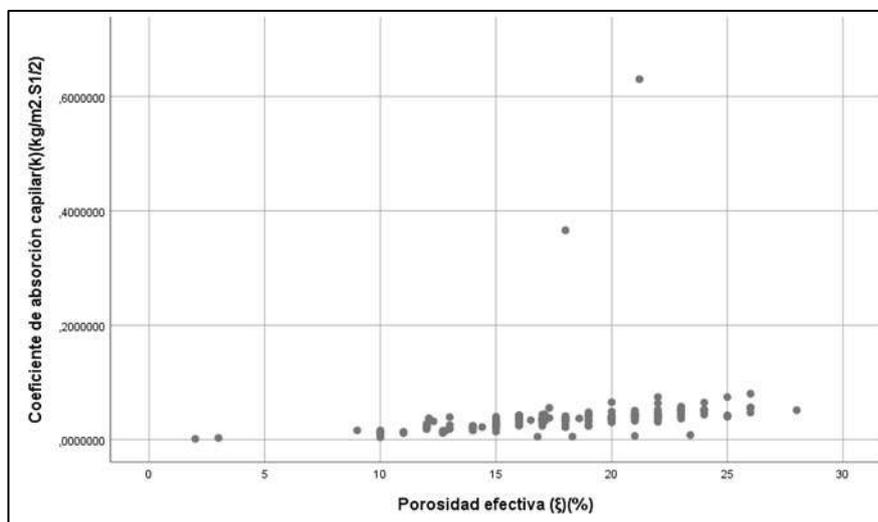
Figura 8. Diagrama de dispersión entre la porosidad efectiva y el coeficiente de absorción capilar Fuente: [24] [29].

VARIABLES	MUESTRA	MEDIA	DESVIACIÓN ESTÁNDAR	COEFICIENTE DE CORRELACIÓN	SIG. BILATERAL
Coeficiente de absorción capilar (k)(kg/m ² .S ^{1/2})	139	0,041782282	0,0594602744	0,751	0,000
Porosidad efectiva (ξ) (%)	139	18,14	4,648

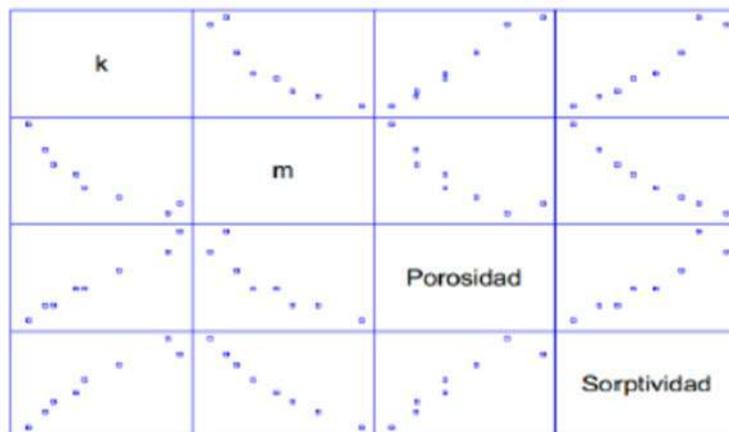
Figura 9. Gráfico de dispersión. Fuente: [29]

En la tabla 8 se muestra el coeficiente de correlación de Pearson para cada par de variables. El rango de este coeficiente se encuentra entre -1 a +1 y da una medida de la fuerza de la relación lineal entre dos variables. Además, se muestra entre paréntesis el número de casos estudiado en cada par de variables. Los números marcados en rojo son el valor de P los cuales prueban si existe o no la correlación estimada. Si el valor de P se encuentra por debajo de 0,05 quiere decir que existe una correlación entre un par de variables con un nivel de confianza del 95 % lo cual ocurre en todos los casos. La figura 9 corrobora esta afirmación.

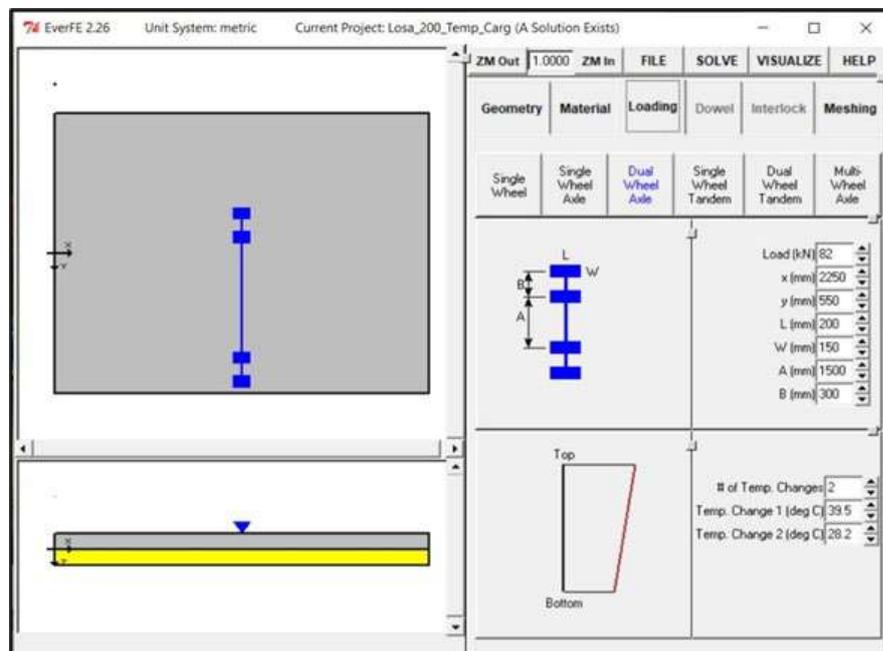
Figura 1. Modelo de solicitaciones de carga representado en el programa Ever FE, donde aparece la carga de 82 kN y el gradiente térmico.

Los modelos de carga se han establecido para diferentes dimensiones de la losa, manteniendo constante el gradiente de temperatura. La posición de la carga (x , y) se ha ajustado en función de la longitud de la losa. La distancia x se ubica en la mitad de la longitud de la losa, mientras que la distancia y se ha considerado a 600 mm desde el borde para simular el paso de vehículos cerca del borde de la losa. Además, se ha mantenido el eje completo de 82 kN hasta las dimensiones de 3500 mm de largo y 2700 mm de ancho de la losa, reduciendo la carga a la mitad para dimensiones menores.

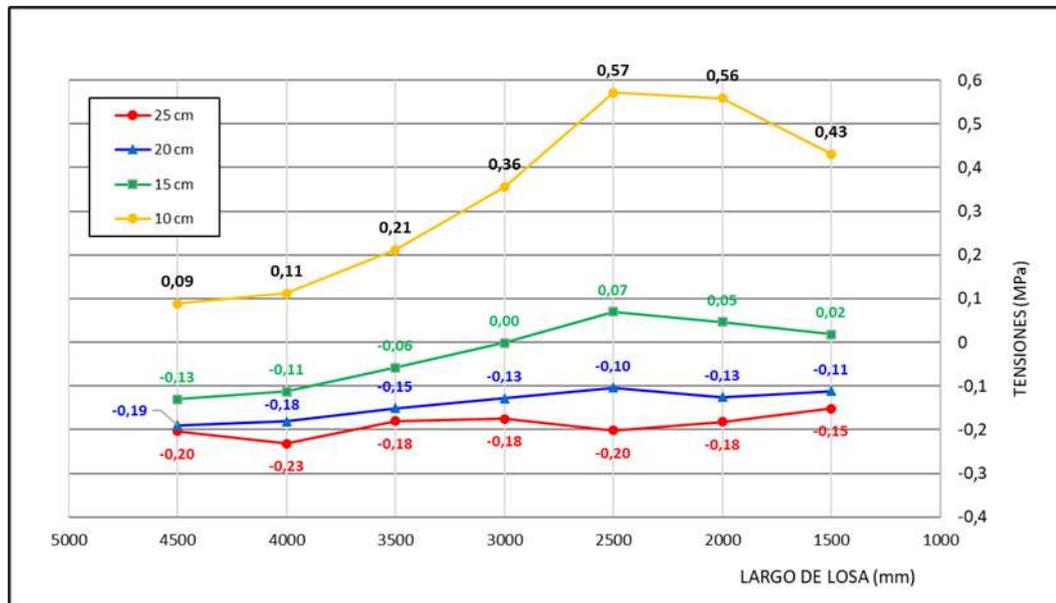
Figura 2. Tensiones SY en la parte inferior de la losa debido a la carga aplicada.

En la figura 2 se ilustran las tensiones de tracción provocadas por la carga del eje simple en función de las dimensiones modificadas de la losa. Cada gráfico corresponde a un espesor diferente. Para un espesor de 25 cm, las tensiones presentan variaciones mínimas. Sin embargo, al reducir el espesor, los cambios en las tensiones se vuelven más significativos, siendo el aumento más notable cuando la longitud de la losa se reduce a 3000 mm.

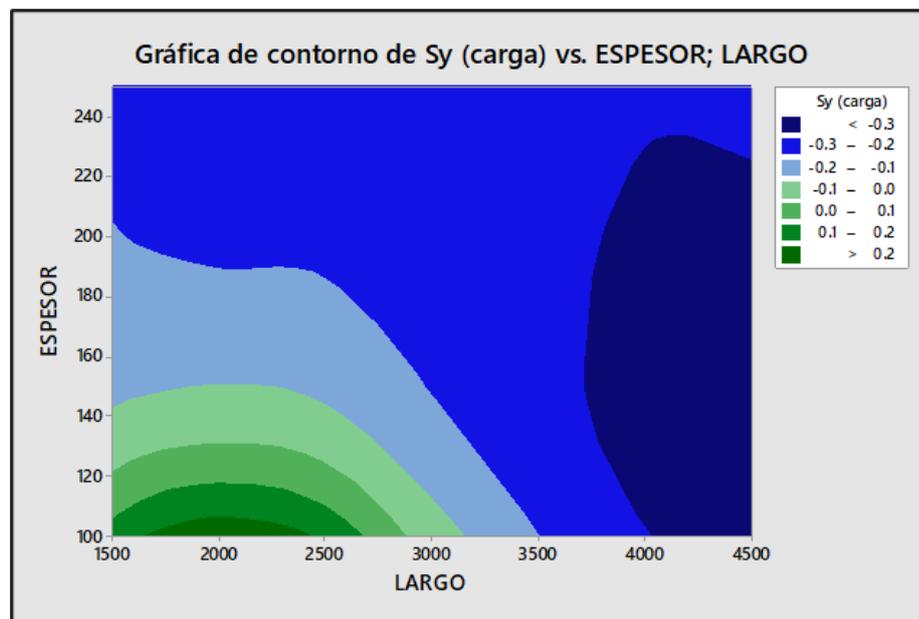
Figura 3. Isolíneas de tensiones debido a la carga aplicada sin considerar el gradiente de temperatura, en la dirección del largo de la losa (S_y) en la parte inferior.

La figura 3 representa las tensiones provocadas por la carga mediante un gráfico de isolíneas. Se observa que, en ciertas condiciones, las tensiones son positivas o de compresión. Estas tensiones positivas ocurren cuando la longitud de la losa es menor de 3000 mm y el espesor es inferior a 15 cm, destacando la influencia de la reducción en las dimensiones de la losa sobre su comportamiento estructural.

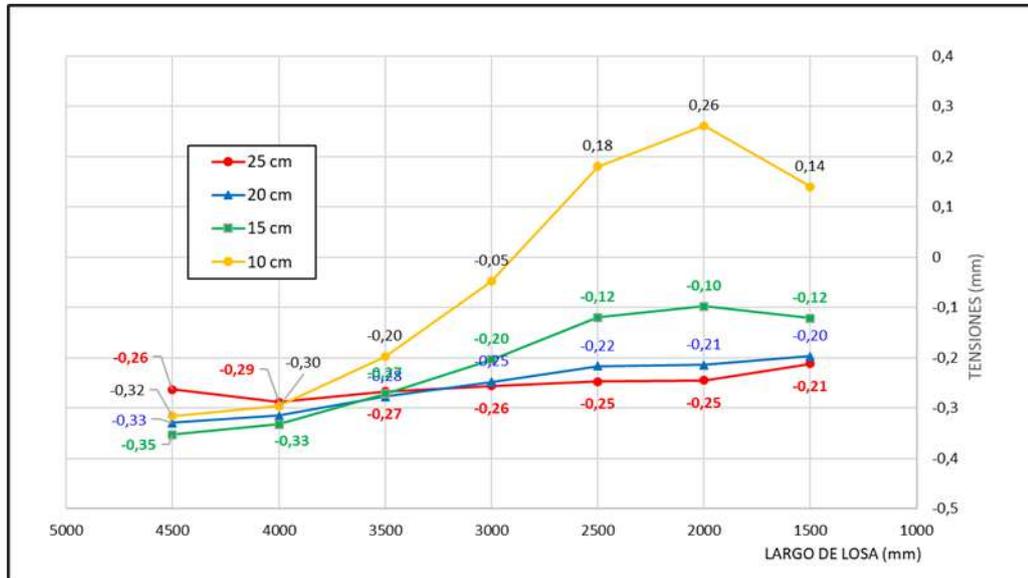
Figura 4. Tensiones SY en la parte inferior de la losa provocadas por la influencia de la carga y el gradiente de temperatura.

La figura 4 muestra las tensiones de tracción debido a la carga aplicada y al gradiente de temperatura, en función de las dimensiones modificadas de la losa. Con un espesor de 25 cm, las tensiones presentan pocas variaciones. No obstante, al reducir el espesor, los cambios en las tensiones son más pronunciados. Las tensiones se convierten en compresión cuando las dimensiones de la losa son inferiores a 2500 mm y el espesor es de 10 cm. En otros casos, las tensiones predominantes son de tracción.

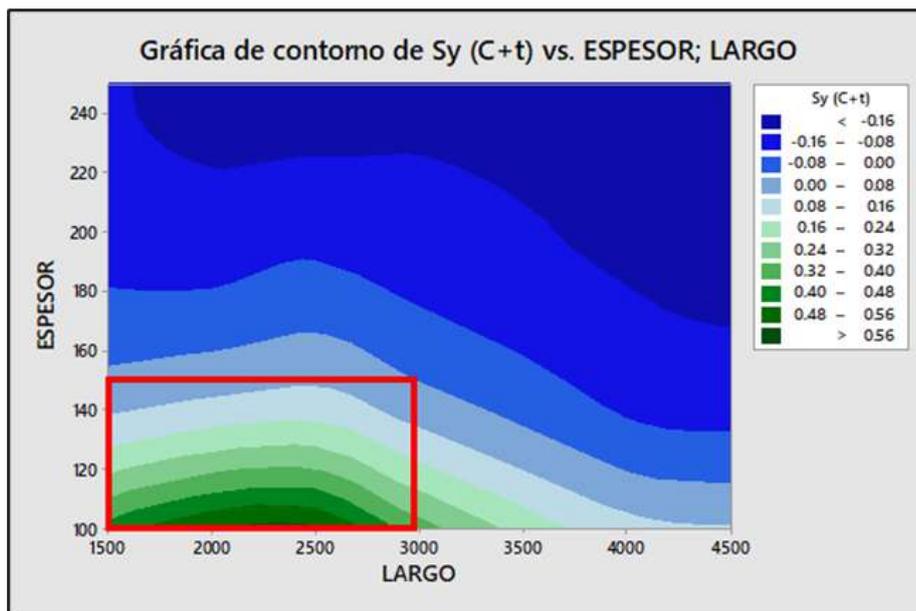
Figura 5. Isolíneas de tensiones debido a la carga aplicada y al gradiente de temperatura en la dirección del largo de la losa (S_y) en la parte inferior.

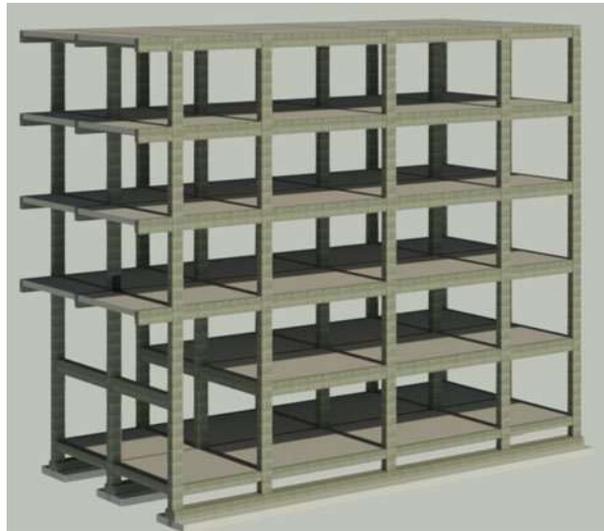
Figura 3. Modelo 3D de la estructura analizada

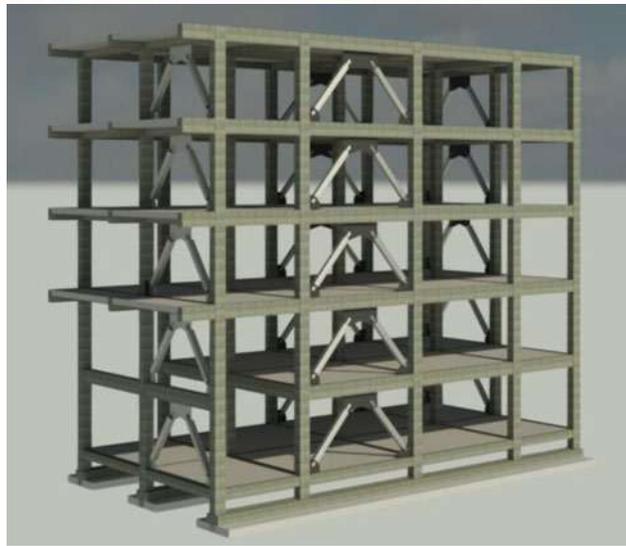
Figura 4. Vista en 3D de la estructura reforzada

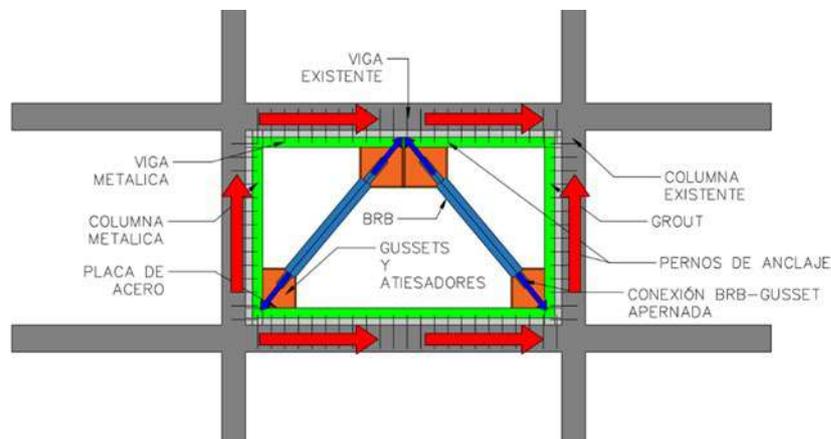
Figura 5. Modelo conceptual de un pórtico de hormigón armado con marco de acero para considerar un comportamiento compuesto

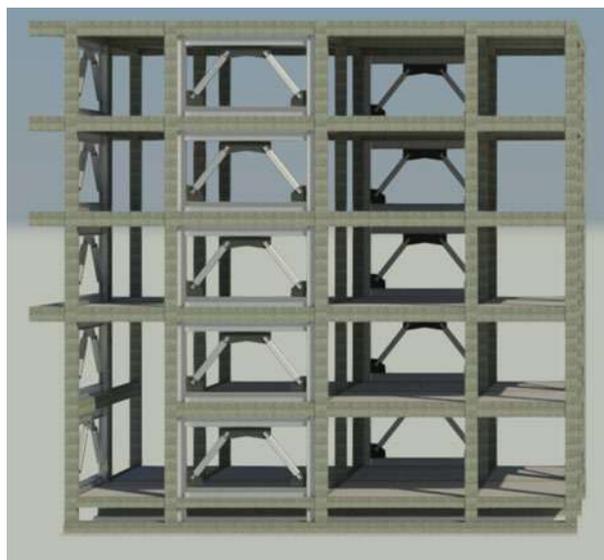
Figura 6. Modelo 3D de la estructura reforzada con marcos de acero y BRB
