Revista Ciencia y Construcción

Efectos De Reducción De Dimensiones
De Losas De Hormigón Simple Bajo
Cargas De Transito Y Temperatura

Daño en Edificaciones Aporticadas
de Hormigón Armado de 5 o Más
Pisos en la Ciudad de Portoviejo
Incluyendo Interacción Suelo-
Estructura

Evaluación Estructural De Un Edificio De Hormigón Armado En La Zona Costera De Ecuador

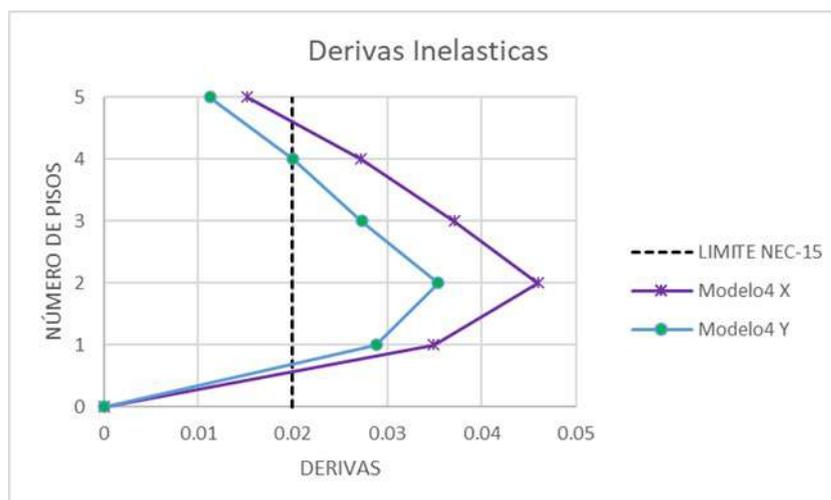
Figura 7. Derivas máximas de los modelos exceden el límite máximo del 2% establecido en la Norma Ecuatoriana de la Construcción

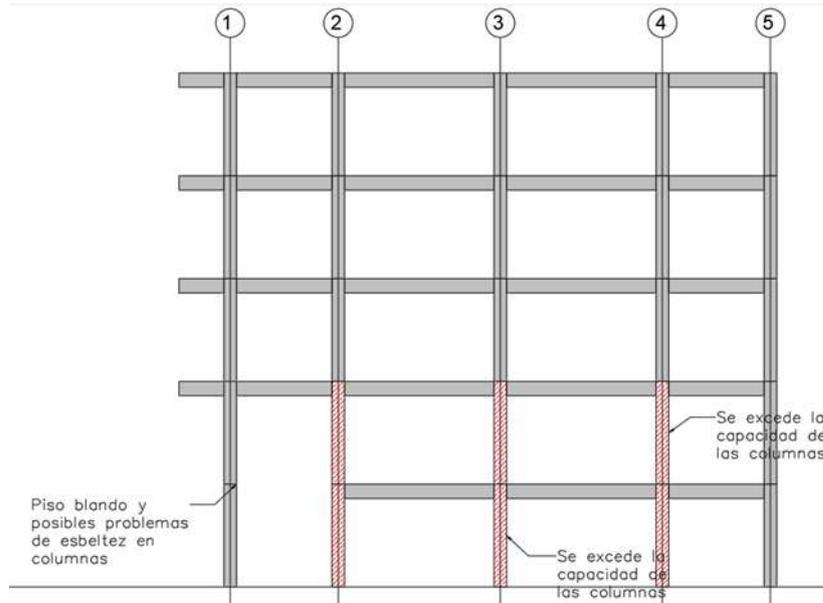
Figura 8. Vista en elevación donde se resaltan elementos estructurales con probabilidad de falla

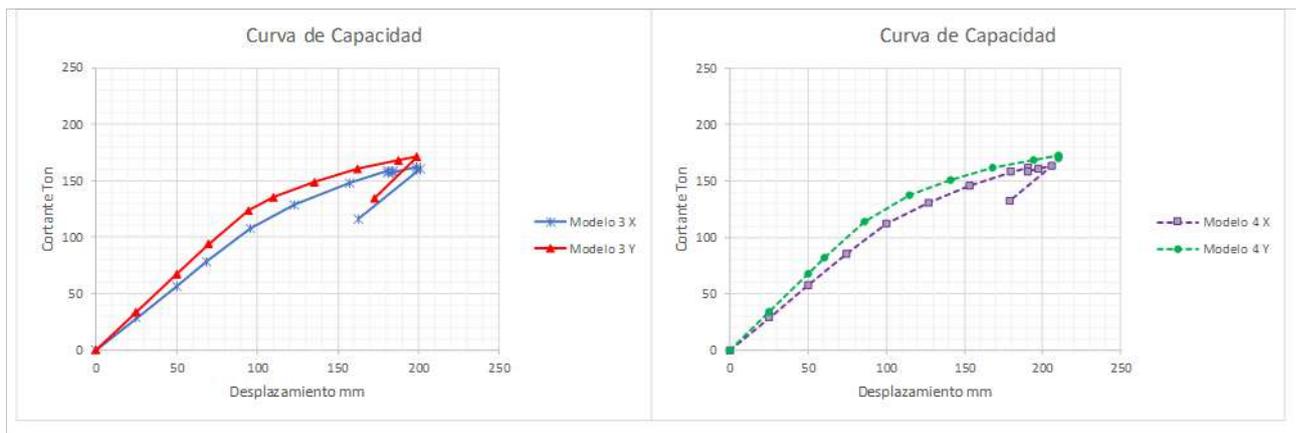
Figura 9. Curvas de capacidad de los modelos 3 y 4

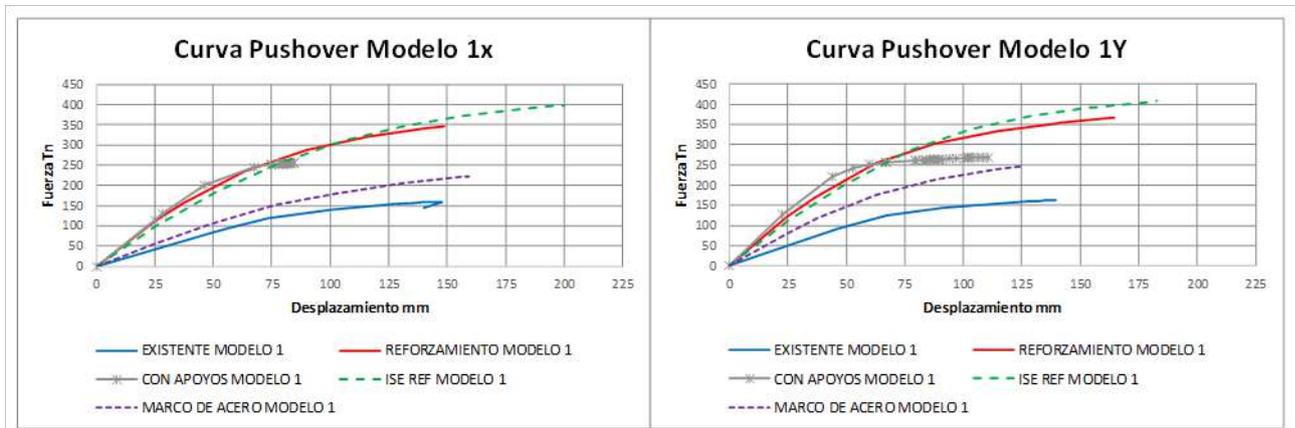
Figura 10. Comparación de curvas pushover del modelo 1, se observa el comportamiento de la estructura mejorar notablemente al incorporar el reforzamiento con BRB

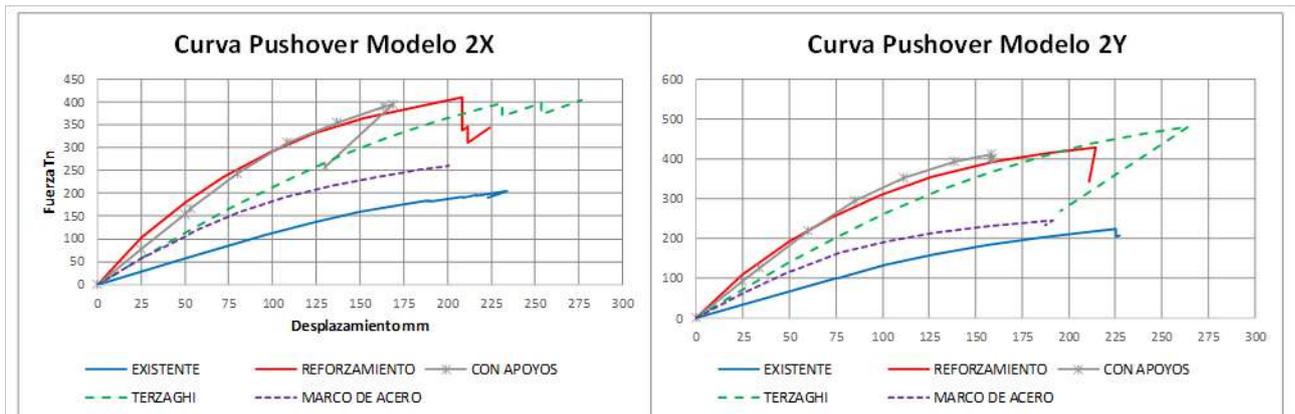
Figura 11. Comparación de curvas pushover del modelo 2, la resistencia del modelo simulando apoyarse en estructuras vecinas resalta por mayor resistencia

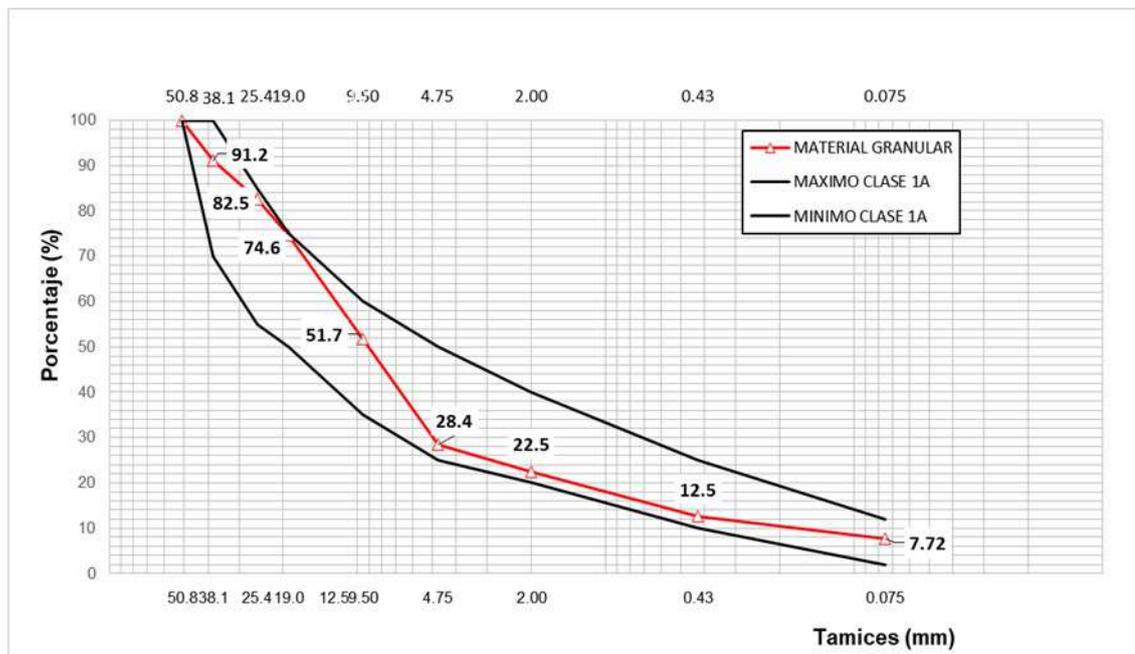
Figura 1. Análisis granulométrico del material granular. Comparación con las especificaciones granulométricas del material de Base Clase 1-a

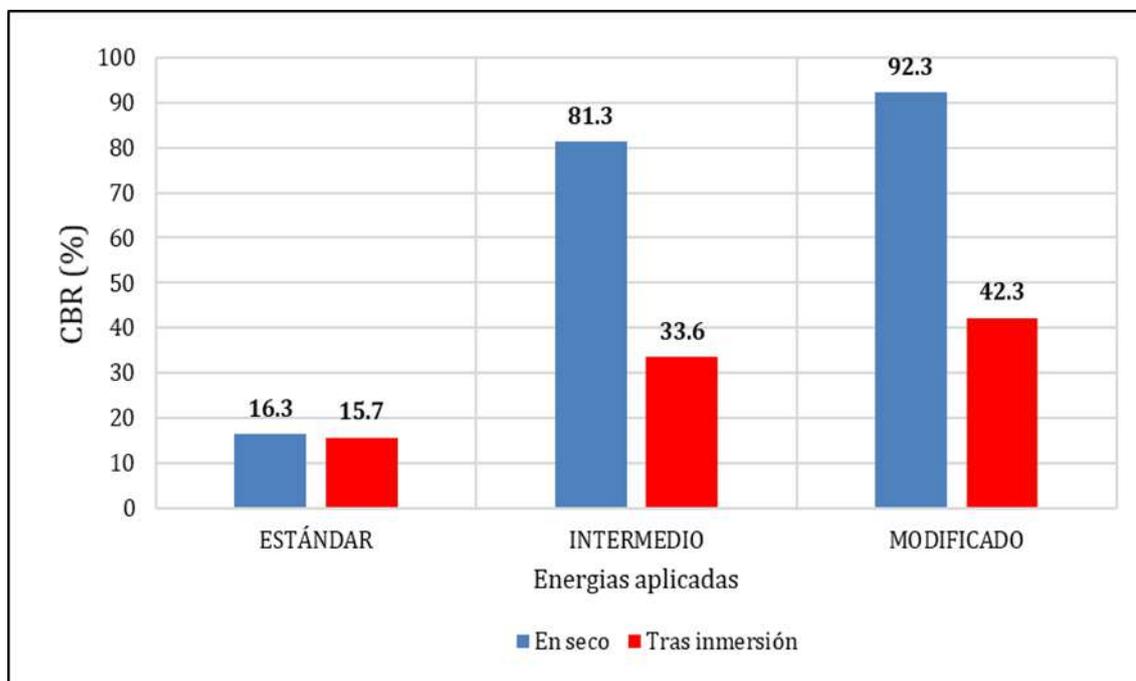
Figura 2. Variación del CBR con la energía aplicada para el material natural

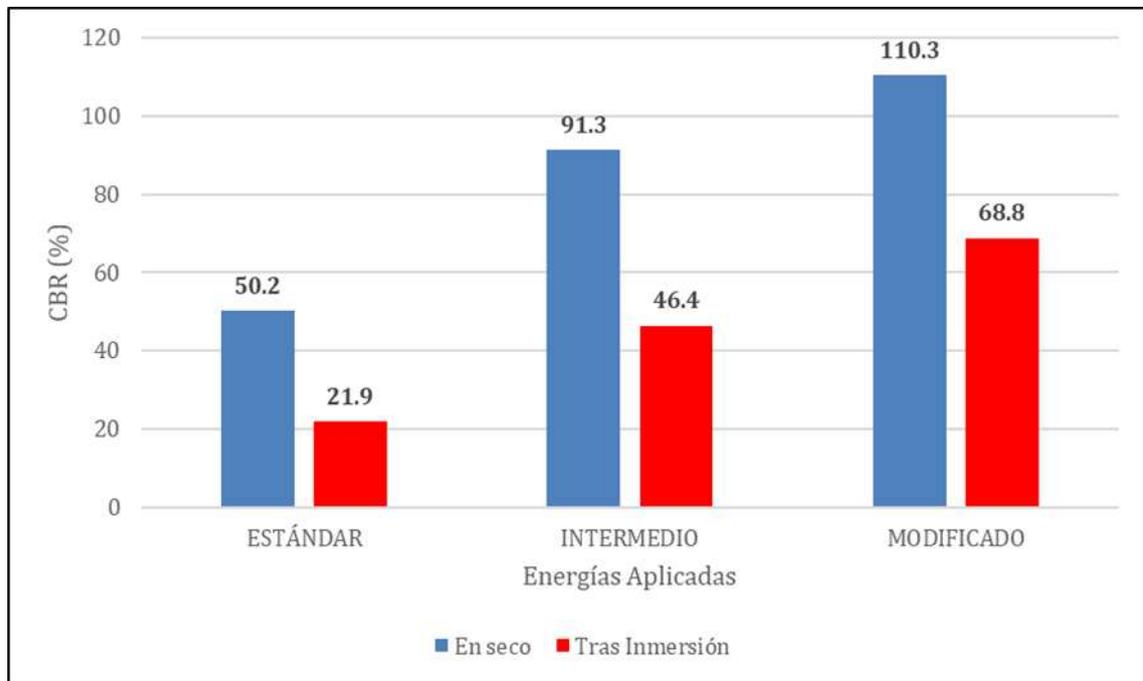
Figura 3. Variación del CBR con la energía aplicada para el material estabilizado

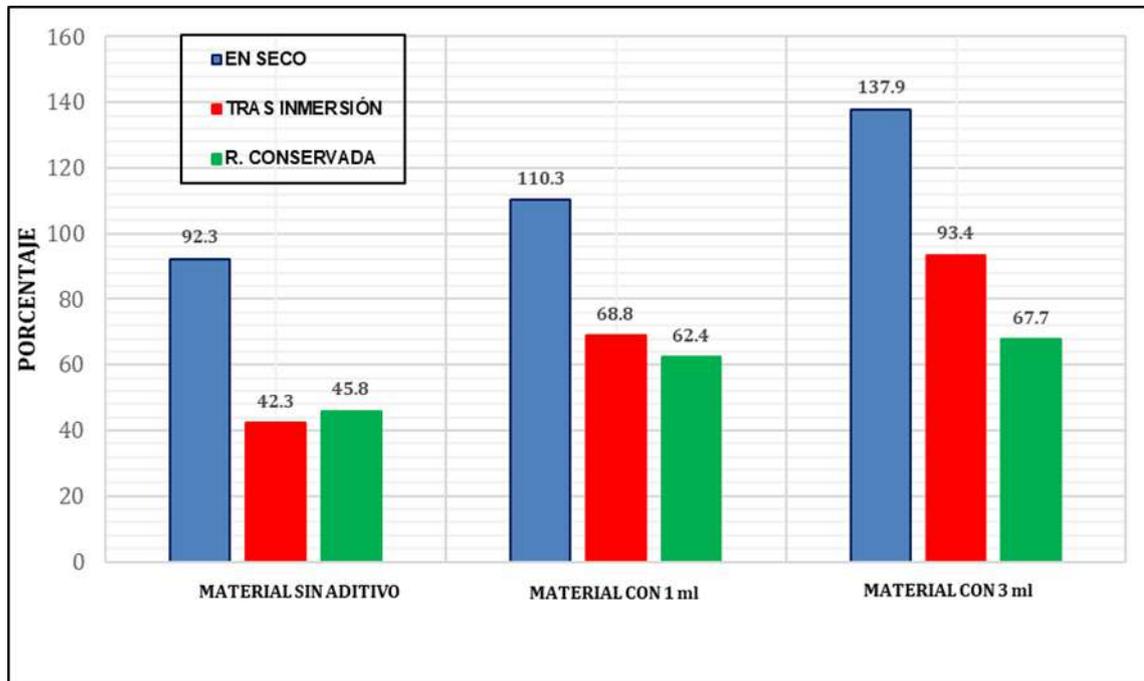
Figura 4. CBR del material en distintos estados, con la energía modificada

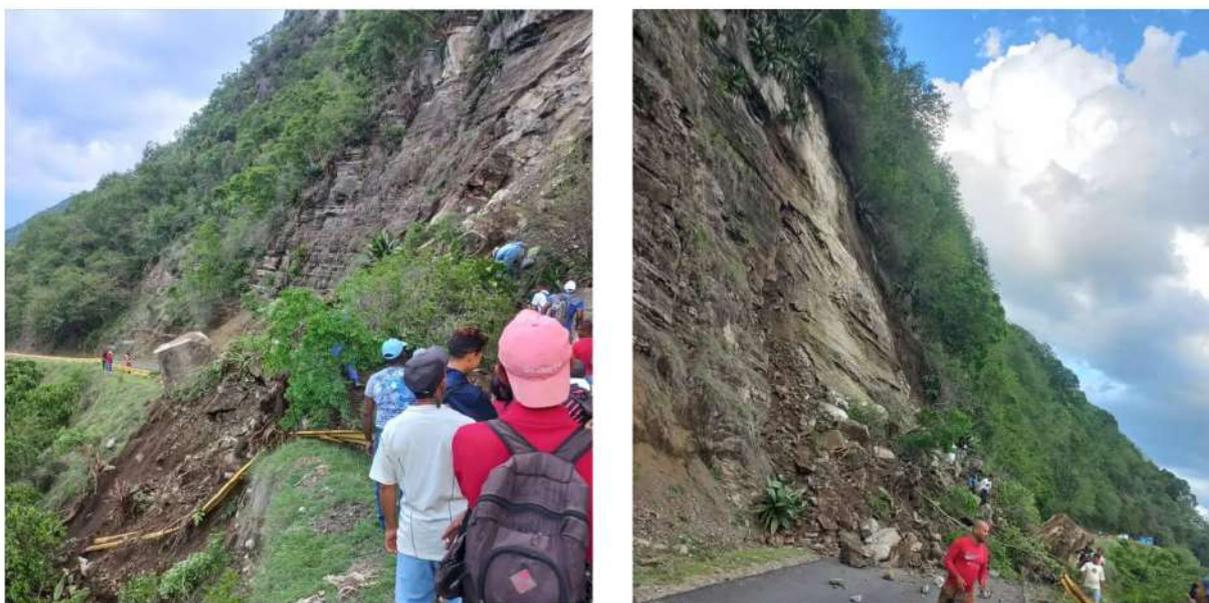
Figura 1. Fotos tomadas del deslizamiento en Cruce Prieto.

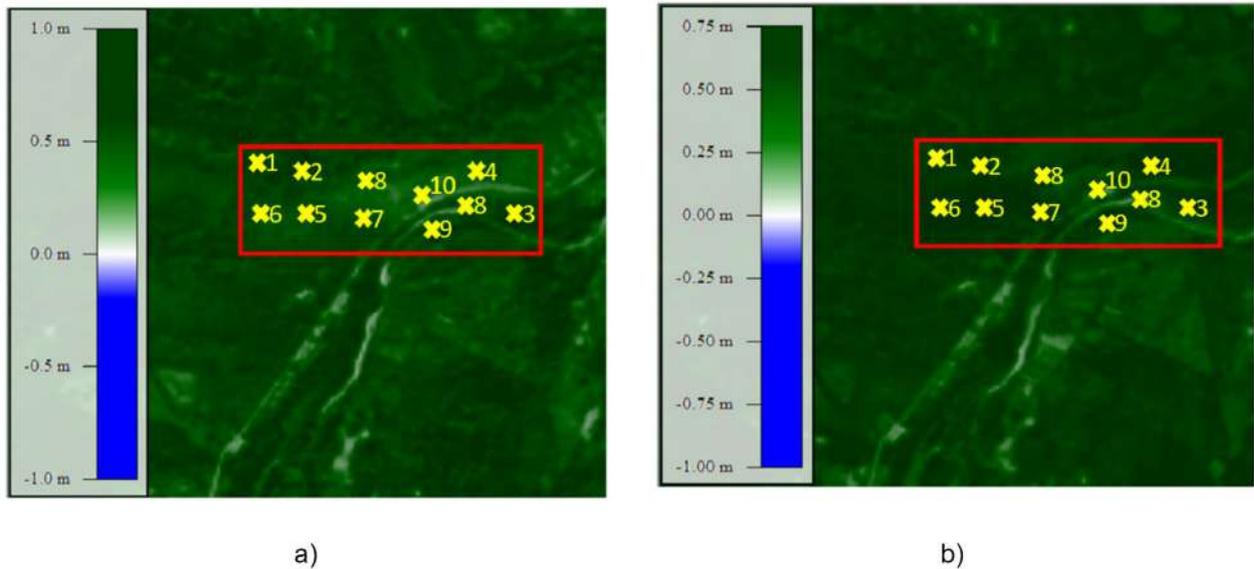
Figura 2: Modelo NDVI de a) un mes antes b) un mes después.

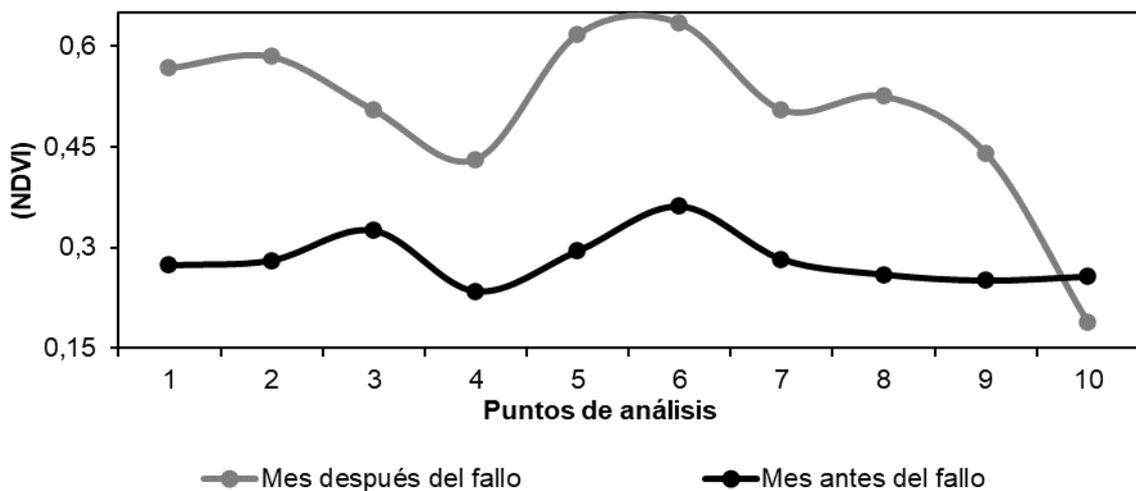
Figura 3. Comportamiento del NDVI.

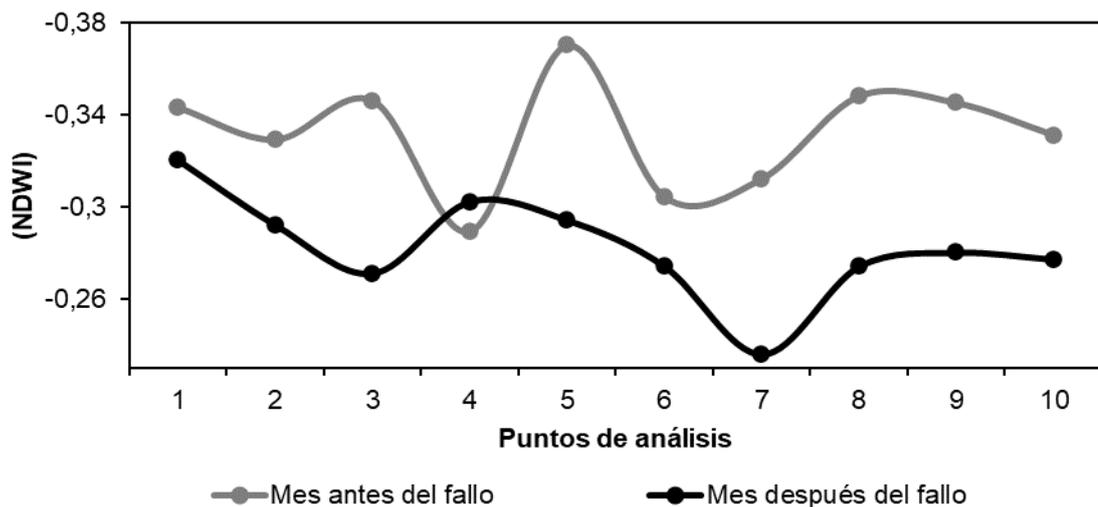
Figura 4. Comportamiento del NDWI.

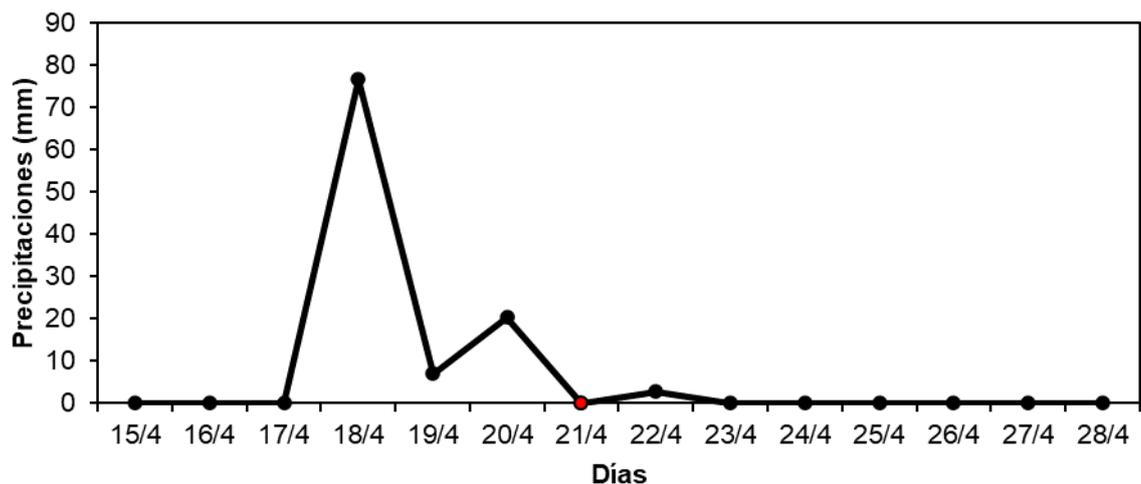
Figura 5. Comportamiento de las precipitaciones.

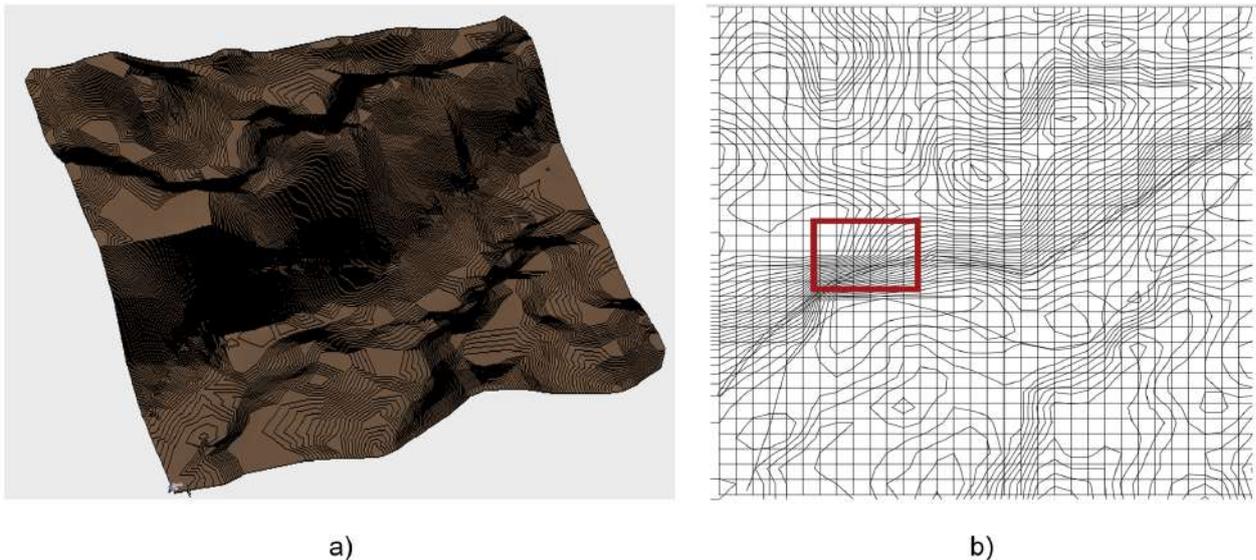
Figura 6. Representación de la superficie topográfica del área estudiada.
 a) Modelo TIN tridimensional con curvas de nivel
 b) Modelo vectorial bidimensional de curvas de nivel.

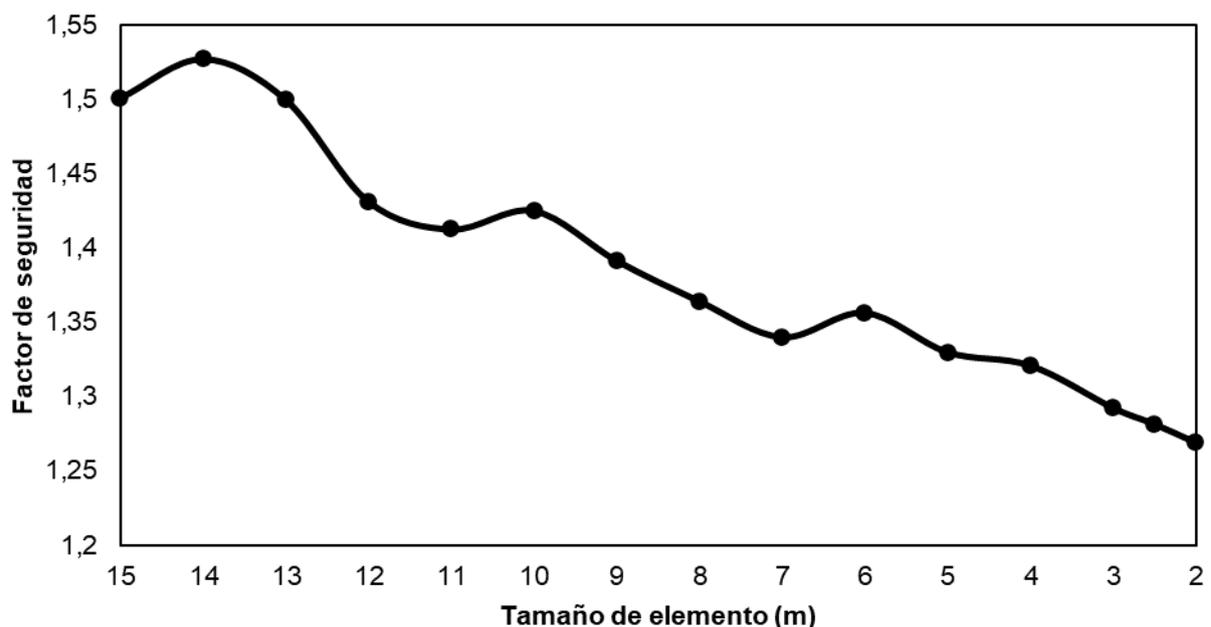
Figura 7. Factores de seguridad de la ladera analizada.
