Revista Ciencia y Construcción

04 Resistencia A Cortante De
Mampostería Reforzada
Externamente Con Fibra De Yute

32 Mechanical
Performance And Durability
Of LC3 Cement In Social
Housing Using Non-
Standardized Aggregates In
Mexico

49 Evaluación Estructural De
Una Edificación Del Casco
Histórico De La Habana

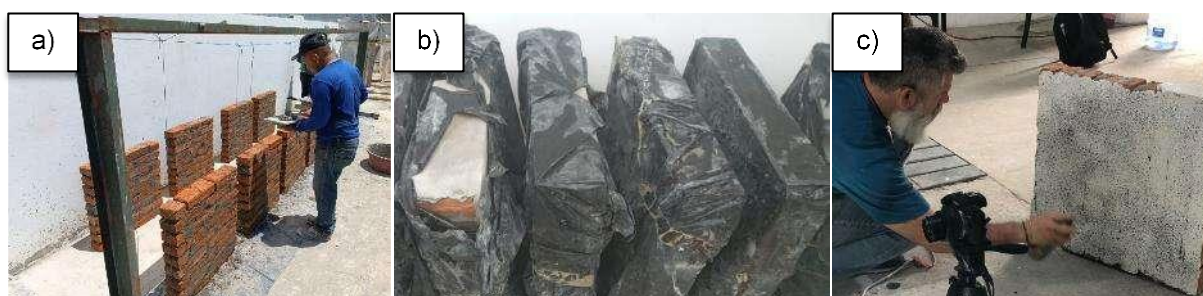
Fig. 6- Proceso constructivo de muretes. a) Construcción, b) Curado, c) Pintado para fotogrametría.

En la figura 6 se ilustra el proceso de elaboración y curado de los muretes, los cuales se sometieron a un proceso de curado durante 28 días utilizando la misma metodología que en los prismas. Una vez transcurrido el proceso de curado se aplica la fibra natural de yute en forma de malla, tal como se hizo con los prismas, primero se aplica una capa fina de mortero, se adhiere la fibra de yute y finalmente se aplica otra capa de mortero hasta alcanzar un espesor de 15 mm. Un día antes del ensayo se realizó el proceso de refrentado en los vértices de apoyo, con la finalidad de que la aplicación de la carga en los muretes sea de manera uniforme y no esté en contacto directamente con el refuerzo de la probeta. Además, como técnica de apoyo, se implementó fotogrametría para el análisis visual de deformaciones. Los especímenes fueron pintados de color blanco y sobre ellos se aplicaron patrones de puntos negros aleatorios, tal como se observa en la figura 6c. Los muretes se ensayaron bajo la norma ASTM E519.

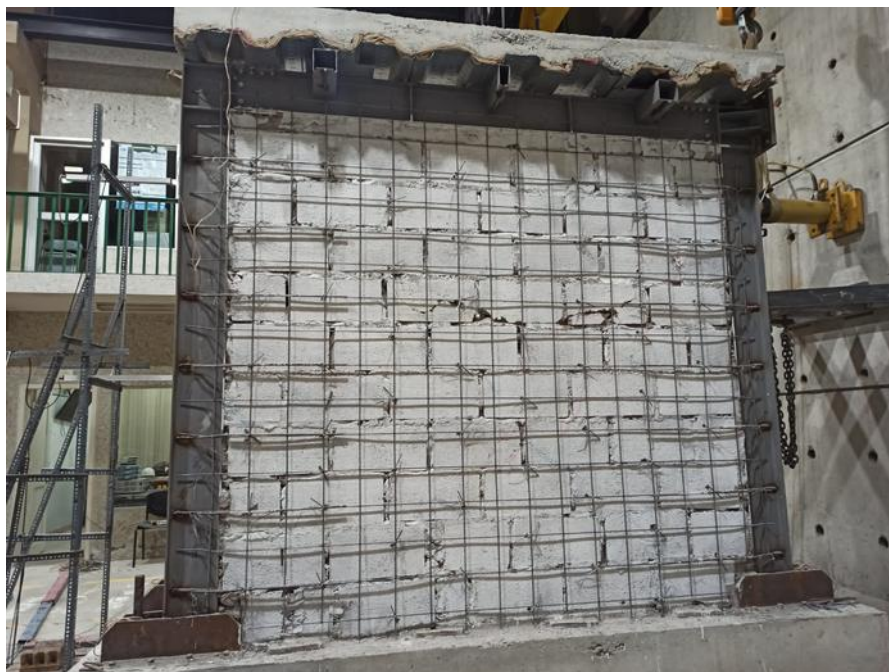
Fig. 7- Malla electrosoldada colocada en los muros de bloque en prototipo II

En la figura 7 se muestra una foto con la malla colocada en los muros de bloque y soldadas a las columnas en Prototipo II.

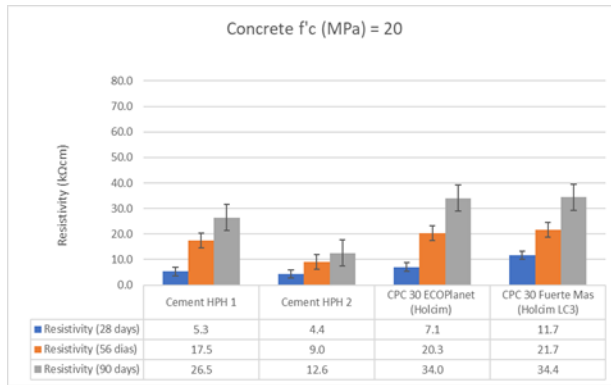
Fig. 7 reveals that the mixes with CPC 30 Fuerte Mas reach the highest resistivity values (10 – 72 kΩ-cm at 96 days), being classified as low corrosion risk. In contrast, conventional cements (1 and 2) show lower resistivities, associated with higher corrosion risk. High resistivity indicates a reduction in ion mobility within the concrete, which hinders electrochemical corrosion processes. The improvement in this property with calcined clays is due to the refinement of porosity and the formation of additional hydrated phases, such as aluminates and silicates[27].

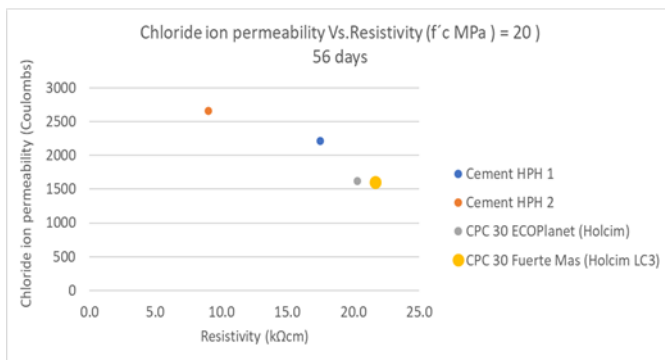
Fig. 8 -Contrast between Chloride permeability and Resistivity

Fig. 8 shows an inverse correlation between chloride permeability and resistivity- samples with lower permeability (CPC 30 Fuerte Mas) exhibit higher resistivity. This relationship is explained by the dense and poorly connected microstructure, which restricts both chloride flux and ionic conduction. Previous studies support that a reduction in pore size and connectivity simultaneously improves both properties, increasing the durability of concrete [28].

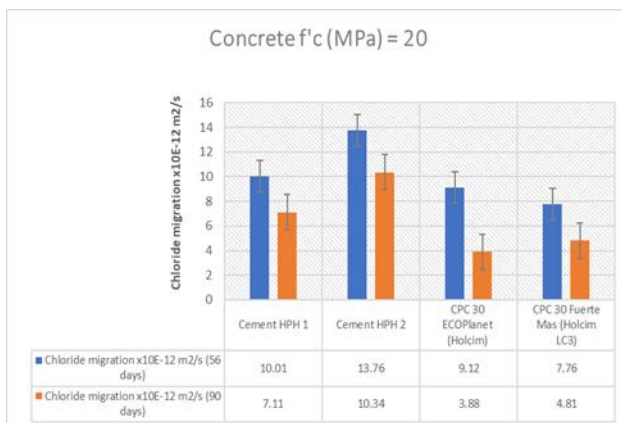
Fig. 9- Chloride migration values in concretes

Fig. 9 shows that concretes with CPC 30 Fuerte Mas exhibit non-steady-state chloride migration values of $0-3.5 \times 10^{-12} \text{ m}^2/\text{s}$, classified as very low. In comparison, conventional cements (1,2) show values of $6.75-10.5 \times 10^{-12} \text{ m}^2/\text{s}$, considered moderate. This confirms that calcined clays effectively inhibit the entry and migration of chlorides by creating a dense microstructure with discontinuous porosity, which forces the ions to follow tortuous paths[29].

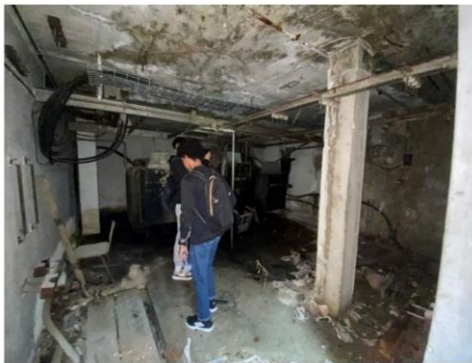
Fig. 2- Presencia de humedad en la planta baja del edificio B.

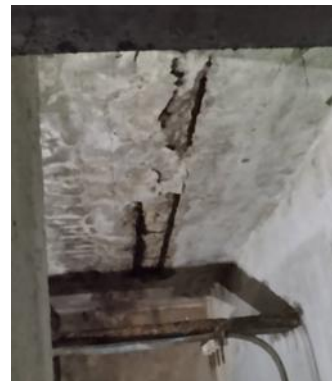
Fig. 3- Corrosión del acero de refuerzo en las vigas de la planta baja del edificio B.

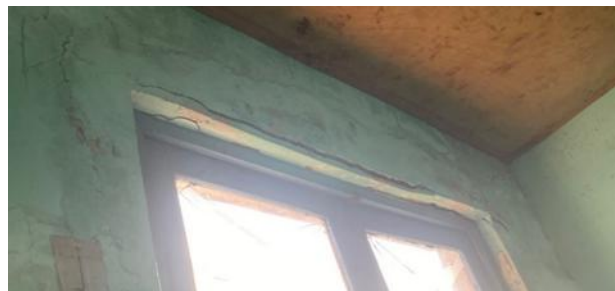
Fig. 4- Presencia de grietas longitudinales en los dinteles de las ventanas del edificio A

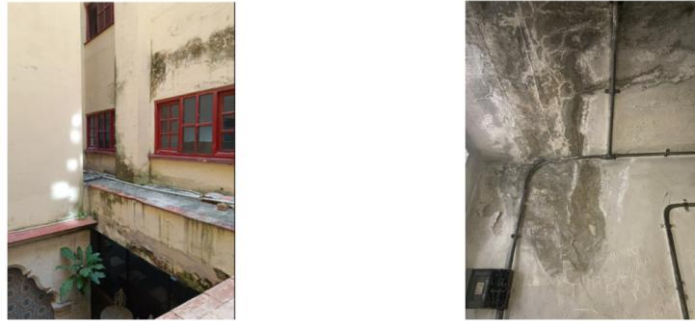
Fig.6- Filtraciones en muros y losas.

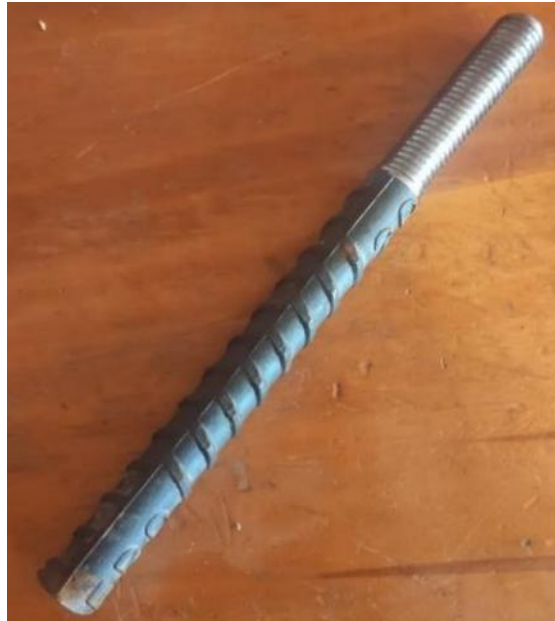
Fig. 4- Roscado en varilla corrugada de acero ASTM A615 de 19,05 mm.

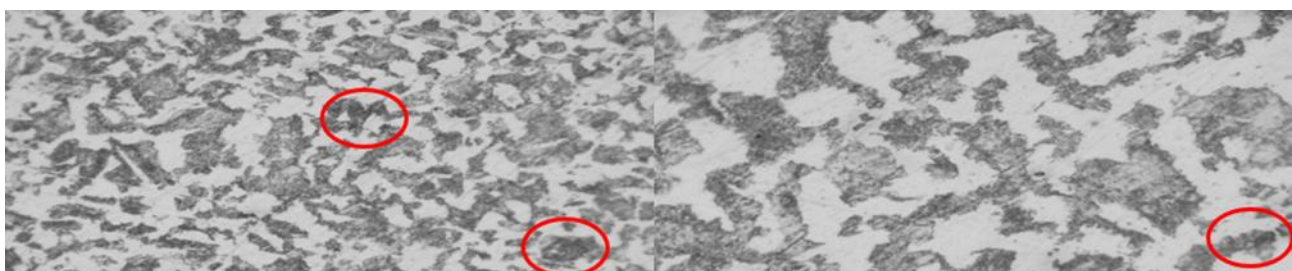
Fig. 8- Incrustaciones de grafito en la probeta de 15,90 mm de acero ASTM A615: (a) aumento de 500x y (b) aumento de 1000x.

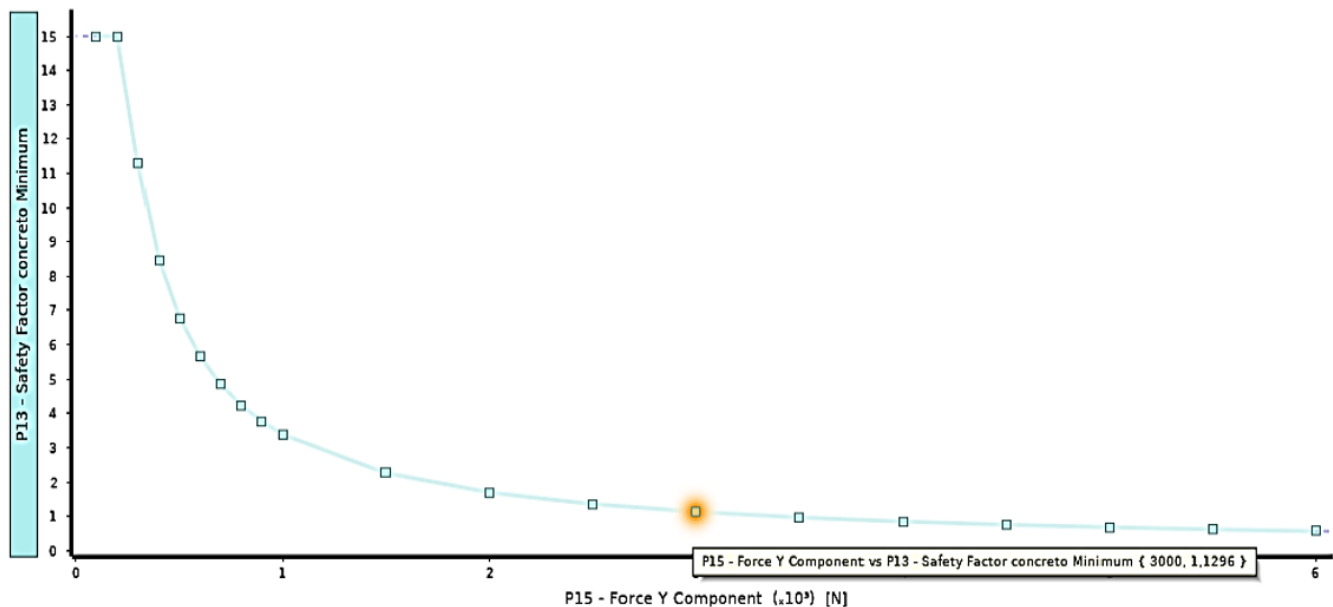
FIG. 15- RELACIÓN FUERZA–COEFICIENTE DE SEGURIDAD PARA EL PERNO DE ANCLAJE DE 15,90 MM
