Revista Ciencia y Construcción

Facultad de Ingeniería Civil Universidad Tecnológica de La Habana "José A. Echeverría" CUJAE

**REVISIÓN DE LAS
INVESTIGACIONES DEL
COLAPSO PROGRESIVO**

**FICHAS
TÉCNICAS PARA LA
RESTAURACIÓN DEL
PUENTE KM 2151 DEL RAMAL
DUBROCQ EN LA CIUDAD DE
MATANZAS**

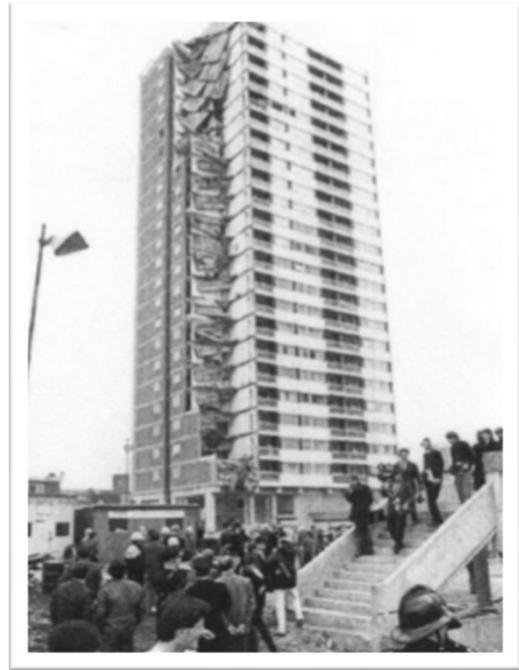
Figura 1: Colapso del edificio de apartamentos Point. (Tomado de [5])

El colapso progresivo de la torre Ronan Point en Londres fue iniciado por una explosión debido a una fuga de gas en el piso 18 que derribó las paredes de la esquina del apartamento, estos muros eran el único soporte para los muros superiores, por lo que se creó una reacción en cadena en la que el piso 19 colapsó, luego el piso 20 y así sucesivamente, propagándose hacia arriba. Los cuatro pisos superiores cayeron al nivel 18, lo que inició una segunda fase del colapso progresivo, haciendo que cedieran los pisos inferiores por la sobrecarga a la que ahora eran sometidos, progresando el colapso hasta el suelo [5, 6].

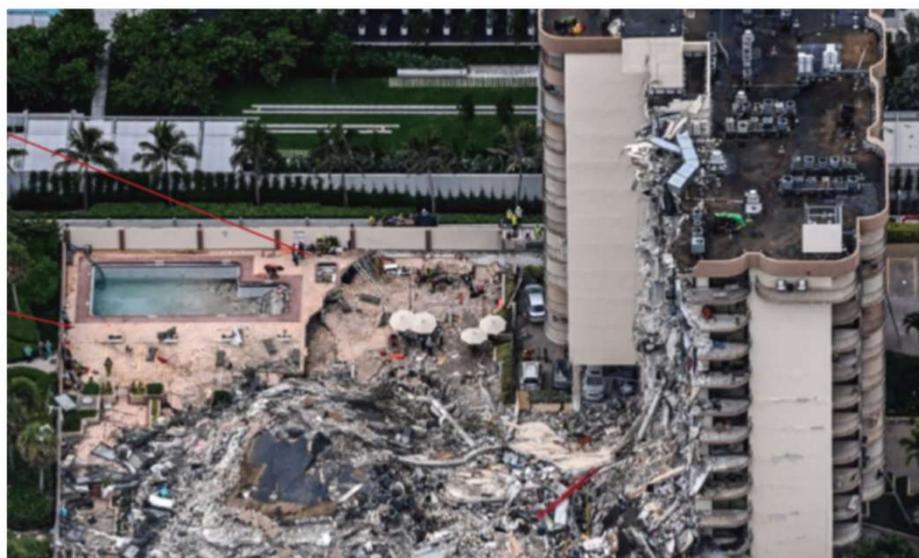
Recientemente tuvo lugar el derrumbe parcial del complejo de condominios Champlain Towers South el 24 de junio de 2021, un edificio de más de 130 apartamentos ubicado en la localidad de Surfside en Florida, Estados Unidos, que dejó un saldo de 98 personas fallecidas, las causas detonantes de este evento aún están en estudio (Ver Figura 2). El colapso progresivo tuvo lugar en 3 etapas, iniciándose el derrumbe tras el fallo por punzonamiento en una zona de la losa de la planta baja que cayó sobre el estacionamiento, lo que generó que perdieran los soportes laterales las columnas del nivel del estacionamiento y la planta baja provocando su colapso, este proceso se propagó hacia los pisos superiores. El fallo de esta área arrastró consigo a la parte posterior del edificio que perdió soporte lateral y estuvo sometida a esfuerzos de flexocompresión al caer la primera parte del edificio. Por último, un bloque de apartamentos quedó desvinculado por completo de la estructura tras el derrumbe de la parte central del edificio, este, sin soportes laterales, y sometido a esfuerzos de flexocompresión y torsión, colapsó inmediatamente después del fallo de la parte central, quedando solo en pie un ala del complejo de condominios [14, 15].

Figura 2: Colapso del edificio de apartamentos Champlain Towers South. (Tomado de [14])

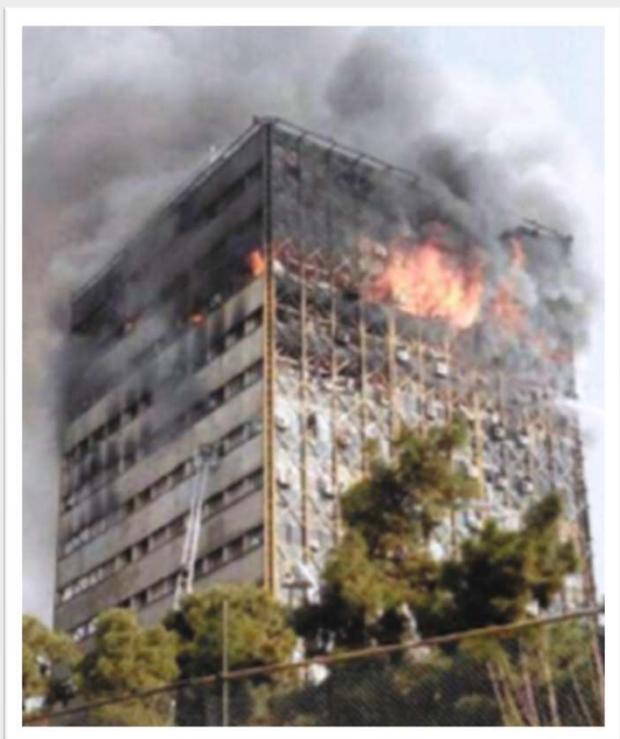
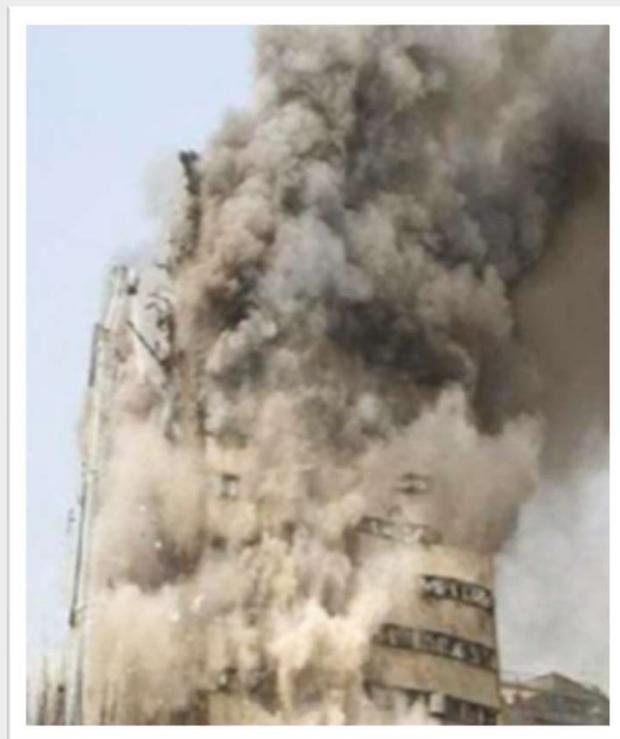
Yarlagadda [12] modela en SAP2000 el colapso progresivo de la torre de acero Plasco en Irán del 2017 (Ver Figura 3) empleando el método APL con análisis estático lineal, el cual se derrumbó después de un intenso estallido de fuego. Este análisis en particular no es concluyente, por lo que recomiendan más estudios significativos, pero fue de los primeros en analizar el incidente. Shakib [13] presenta una evaluación estructural integral del colapso progresivo de esta misma estructura, el escenario de colapsos es simulado mediante el modelado de elementos finitos y el análisis numérico en el software SAP2000, empleando el método APL con enfoque dinámico no lineal. La vulnerabilidad del edificio se debió principalmente a la falta de continuidad, ductilidad y redundancia adecuadas para resistir la propagación del daño, con presencia de fallas en torres consecutivas, pandeo de las columnas y cambio significativo en la forma geométrica de la estructura, mientras que el eslabón más débil resultó ser las conexiones de la viga a la columna.

Figura 3: Colapso del edificio de apartamentos Plasco en Irán. (Tomado de [13])

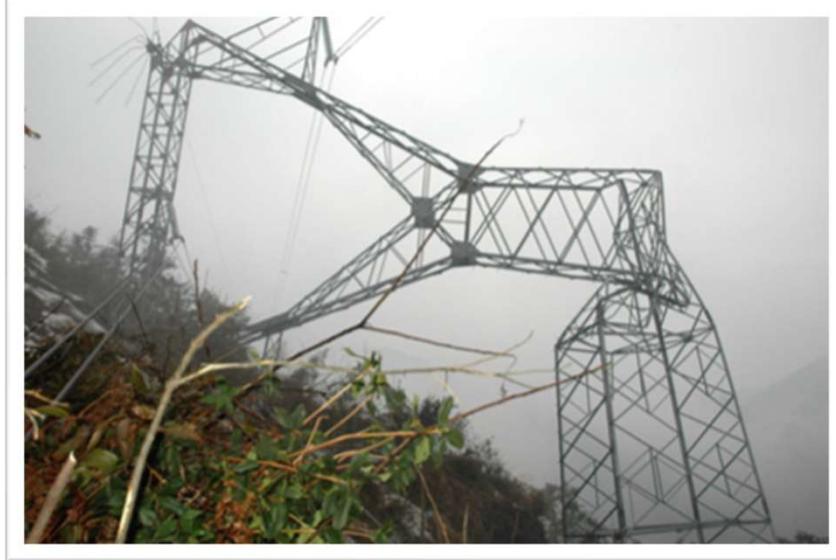
Figura 4: Colapso de una torre de transmisión eléctrica de 220 kV en China. (Tomado de [60])

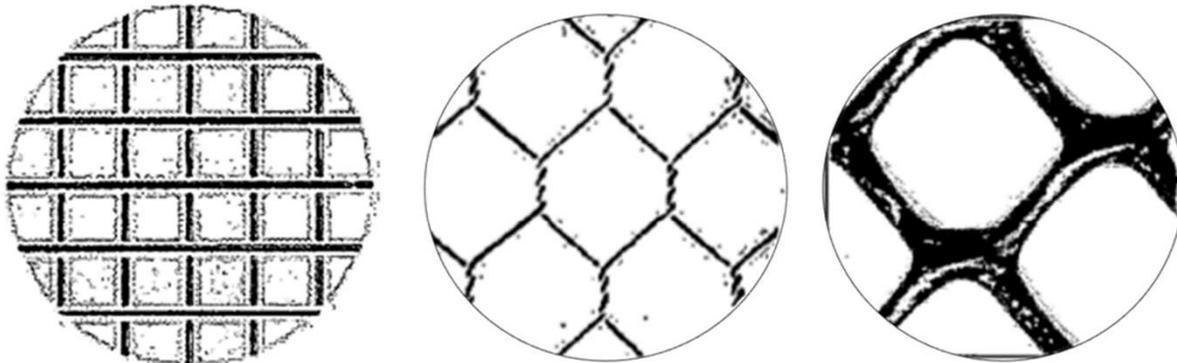
Una de las características determinantes de la malla es la forma en que está tejida, es decir, como se unen los alambres que conforman la malla del gavión (Figura 4). En la malla electrosoldada (Figura 4 (a)), los materiales componen una serie de alambres de acero longitudinales y transversales colocados en ángulos rectos entre sí, y soldados justo en los puntos de intersección por soldadura eléctrica para formar los paneles. Por su parte, la malla a doble torsión (Figura 4 (b)), se conforma a base de girar continuamente pares de alambres a través de tres medios giros, que se interconectan a alambres adyacentes, y dan forma así a las aberturas hexagonales. Un tipo más reciente es la malla extruida, que se emplea en la ejecución de gaviones de polietileno de alta densidad (HDPE). Esta le confiere como ventaja a los gaviones la posibilidad de resistencia a suelos ácidos y ambientes agresivos.

Figura 4. (a): Malla electrosoldada; **(b):** Malla a doble torsión; **(c):** Malla extruida.

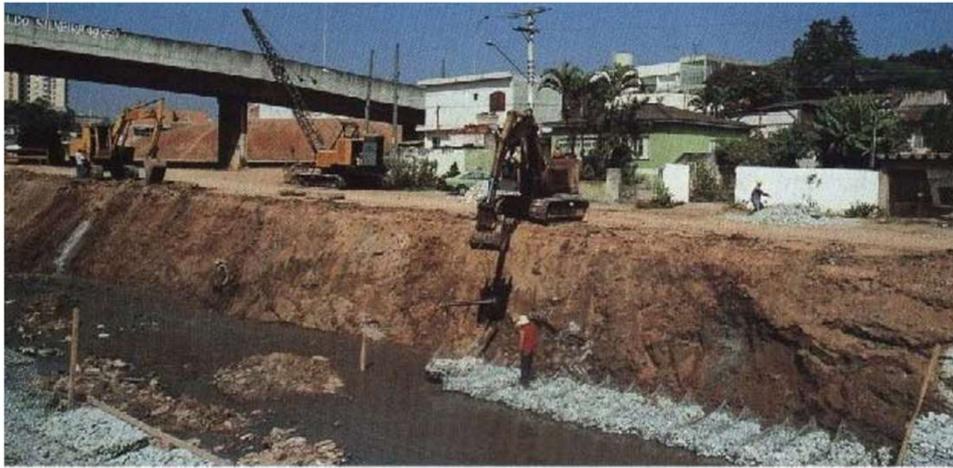
Para la protección de explanaciones contiguas y paralelas a cursos naturales o artificiales de agua, es conveniente el uso de los gaviones tipo saco elaborados de forma cilíndrica (Figura 5) para los trabajos preliminares de relleno que encaucen o controlen el flujo hidráulico, y den nivelación al lecho donde se dispondrán los gaviones tipo caja [36]. Este tipo de obras acelera el estado de equilibrio del cauce, y evita la erosión y el derrumbamiento de las márgenes [10].

Figura 5. Uso de gaviones cilíndricos como base de muros de gaviones tipo caja.
Fuente: Uziel (2021) [38].

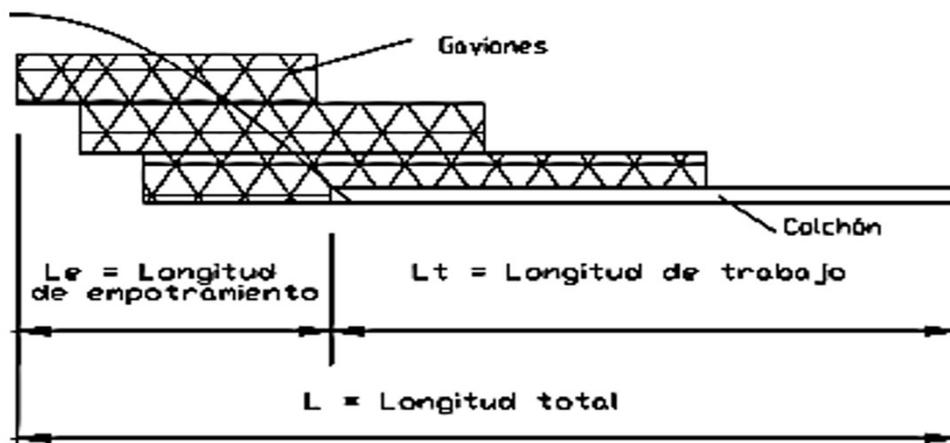
Una obra similar es la recuperación de vías perimetrales que hayan sufrido socavación por el flujo hidráulico. En estos casos se utilizan obras longitudinales (Figura 6), con las cuales se logra desviar el flujo principal del río. Estas consisten en defensas o barreras construidas sobre el lecho primitivo, las cuales pueden tener varias fases de construcción según sus necesidades [37].

Figura 6. Partes que conforman una obra longitudinal.
Fuente: Uziel (2021) [38].

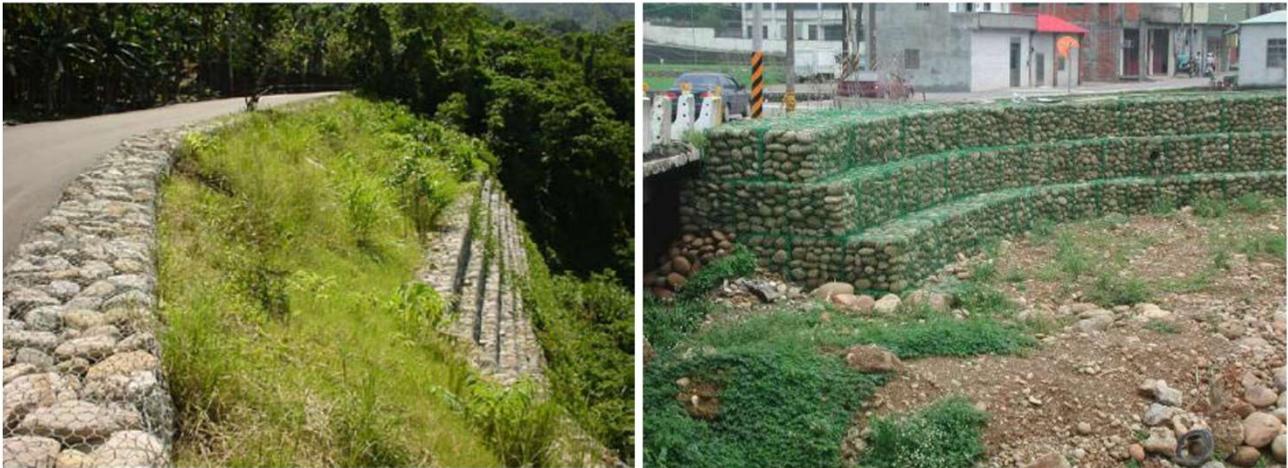
Otra de las aplicaciones, y presumiblemente la más importante de los gaviones, es la construcción de obras de contención. En este sentido, esta técnica representa una solución ampliamente empleada en la construcción de explanaciones para obras viales (Figura 7), dadas las ventajas desde el punto de vista técnico y económico que brinda, así como su aplicabilidad en cualquier ambiente, condición climática, e incluso en zonas de muy difícil acceso [40].

Figura 7. Obras de contención con empleo de gaviones en obras viales.

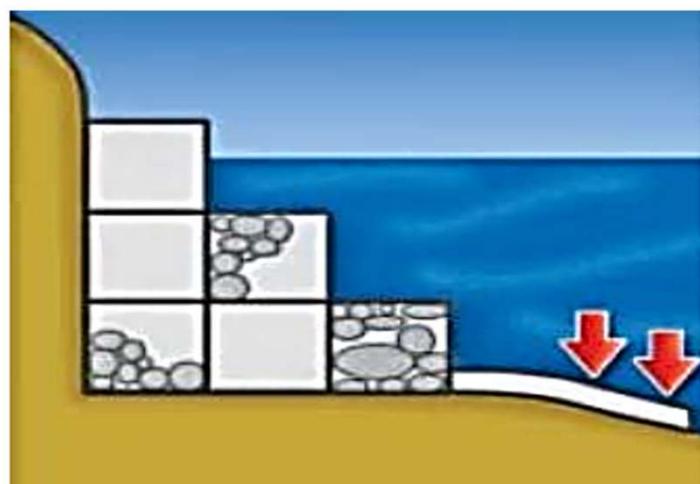
Las estructuras de gaviones, debido a su flexibilidad (Figura 8), permiten asentamientos y deformaciones sin perder su eficiencia y función estructural [45]. Esta propiedad es esencialmente importante cuando la obra debe soportar grandes empujes del terreno y, a la vez, está fundada sobre suelos inestables o expuestos a grandes erosiones. Al contrario de las estructuras rígidas, el colapso no ocurre de manera repentina, lo que permite acciones de recuperación eficientes [46].

Figura 8. Flexibilidad de los muros de gaviones

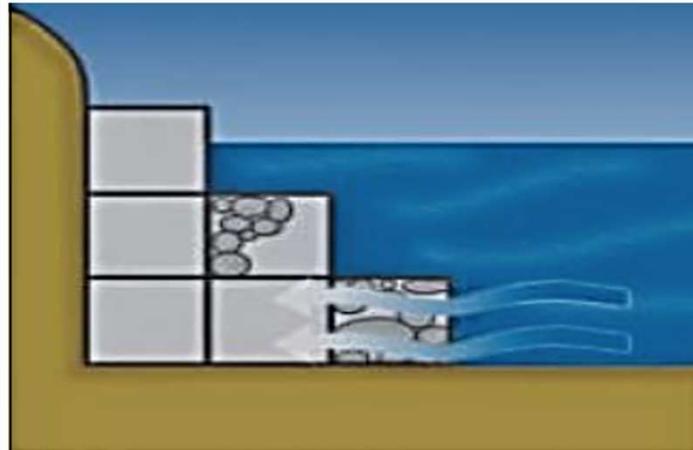
Sumado a lo anterior, es recomendable la utilización de geotextil sobre toda el área de contacto suelo-muro, o bien, la colocación de un material granular, como filtro, en la espalda del muro, para evitar que el material fino penetre en el gavión, y obstruya el paso de las aguas. Este material drenante deberá estar constituido por partículas con tamaños comprendidos entre el tamiz de 19 mm (3/4") y el de 75 mm (3"), y el porcentaje pasando el tamiz #200 deberá ser menor o igual al 3%. De esta manera se garantiza que no se generen presiones hidrostáticas, a largo plazo, para las cuales el muro no ha sido diseñado [37].

Figura 9. Permeabilidad de los muros de gaviones.
Fuente: Vásquez (2021) [47].

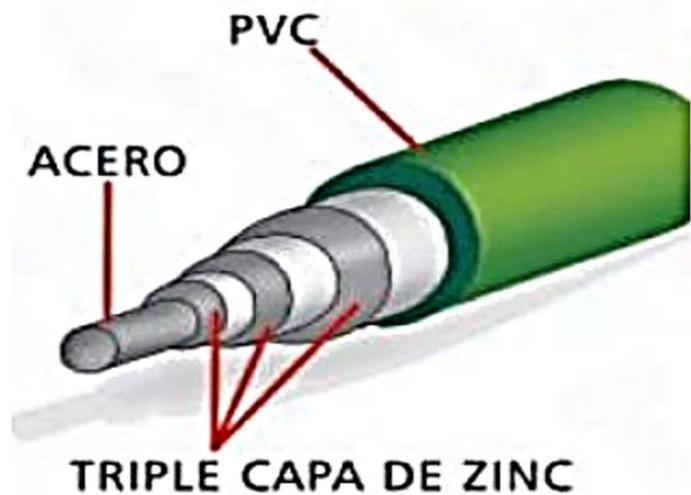
Debido a la presencia de la malla de acero, el peso propio y el carácter monolítico, las estructuras de gaviones son capaces de resistir esfuerzos de tracción y empujes generados por el terreno y cargas adyacentes. De ahí la necesidad de garantizar la durabilidad de la misma, mediante el empleo de recubrimientos de protección de los alambres utilizados en la fabricación de los gaviones, para contribuir a su vida útil. La triple capa de zinc o galvanización pesada (Figura 10), asegura una buena protección contra los fenómenos de corrosión y abrasión. La protección adicional del alambre con material plástico garantiza la integridad de la estructura en presencia de ambientes corrosivos o contaminados [42].

Figura 10. Recubrimiento del alambre de la malla de gaviones.
Fuente: Vásquez (2021) [47].

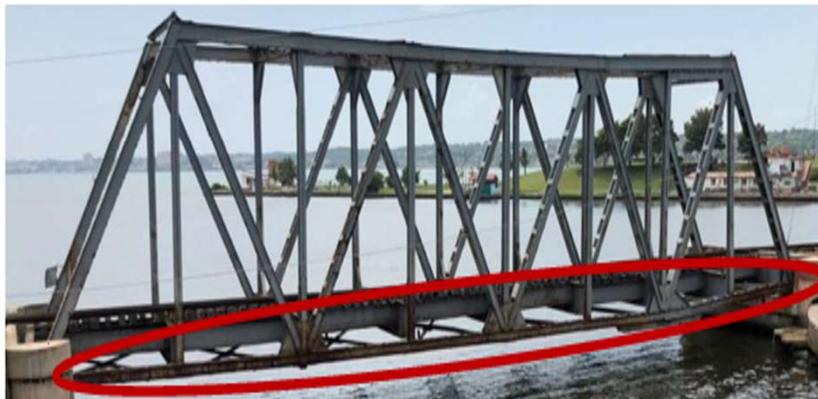
Fig.2: Corrosión generalizada de los miembros y uniones inferiores

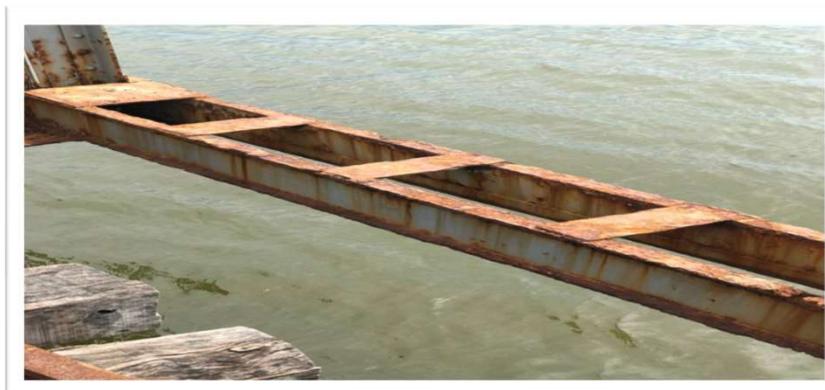
Fig. 3: Corrosión general

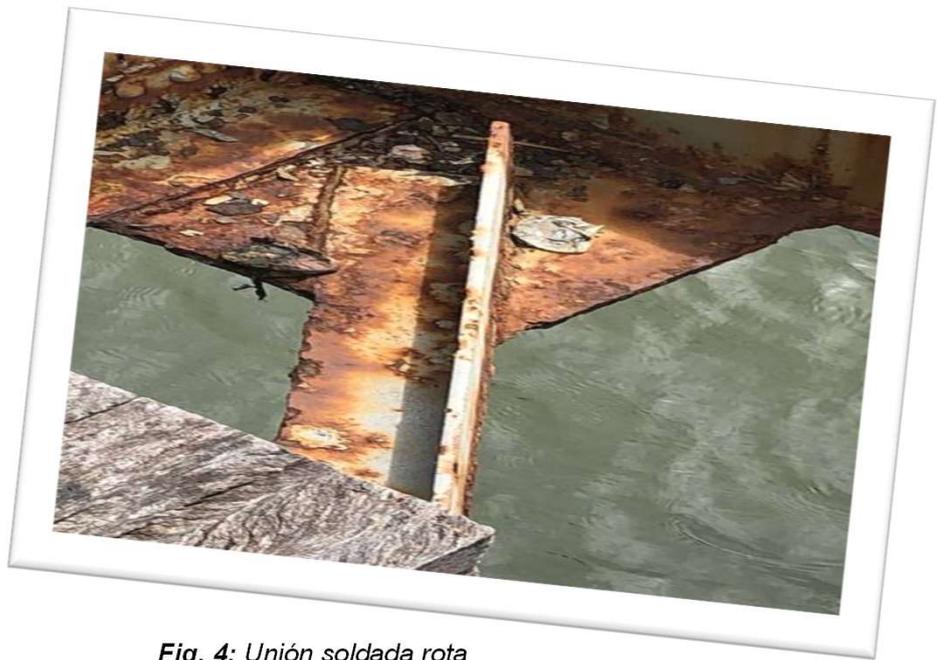
Fig. 4: Unión soldada rota

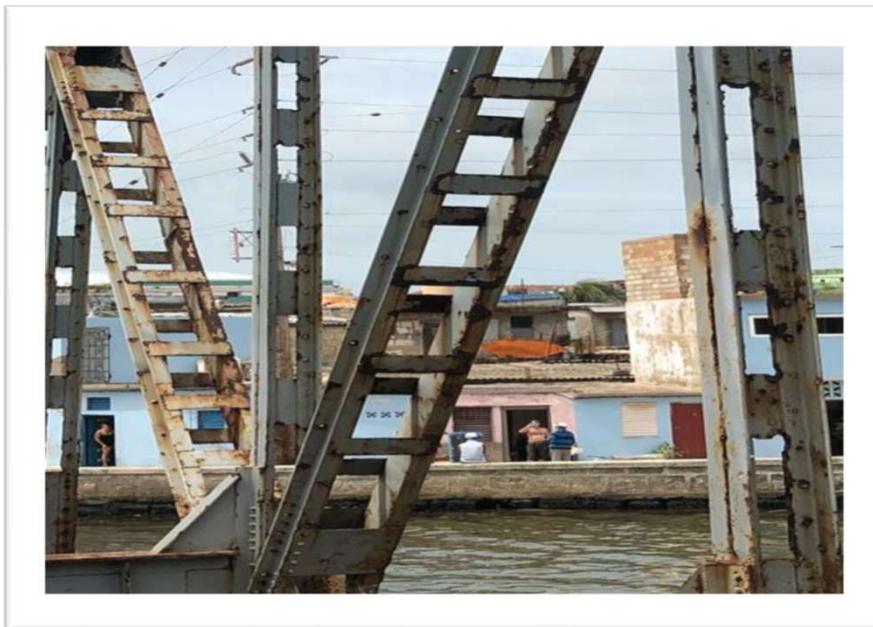
Ficha técnica 3: Corrosión por picadura

Fig. 5: Corrosión por picadura

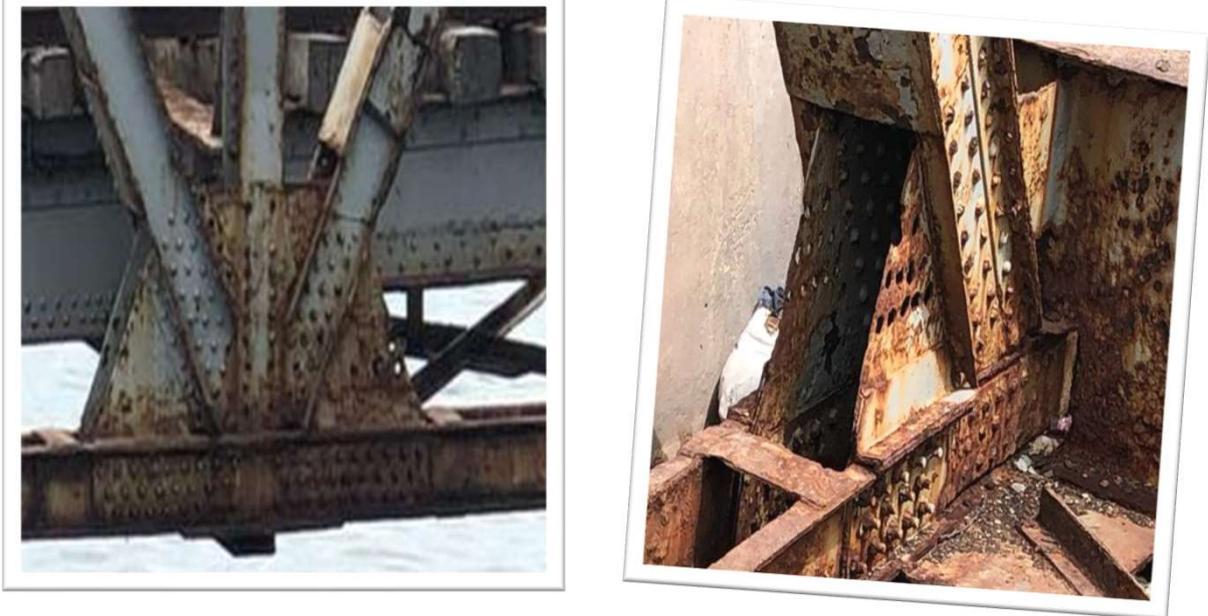
Fig. 6: Remaches faltantes y flojos

Descripción del daño: Remaches faltantes y flojos.

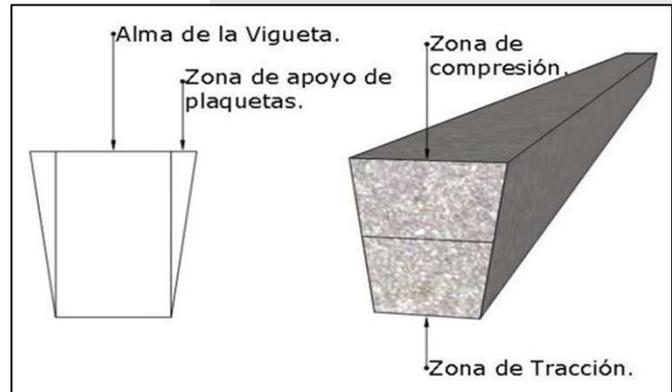
Figura 1: Sección de las semi-viguetas.

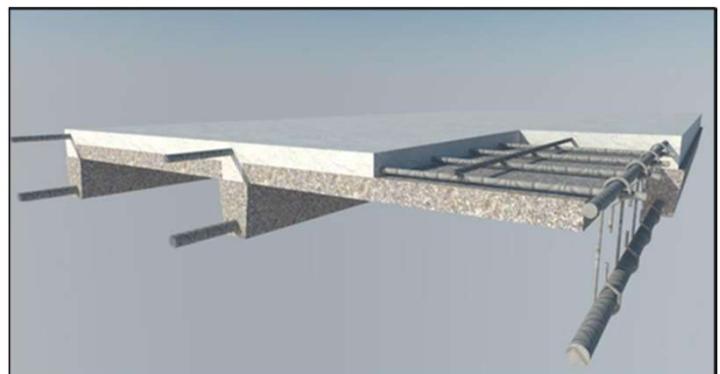
Figura 3: Integración de los elementos componentes.

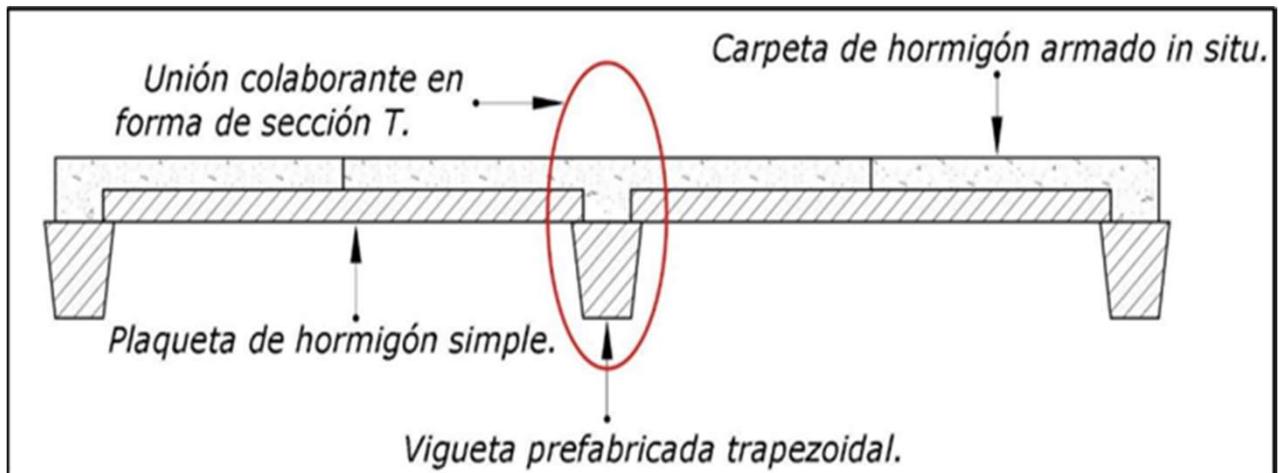
Figura 4: Detalle de la viga T formada de la unión vigueta-carpeta.

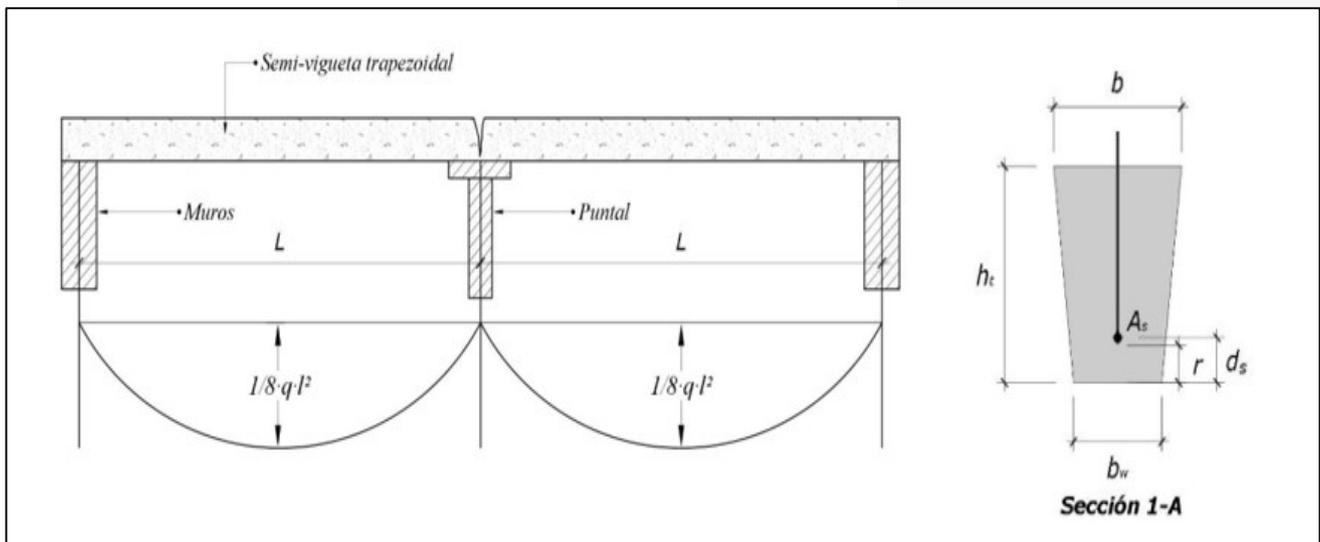
Figura 5: Detalle de la semi-vigueta con fisuración producto a puntal.

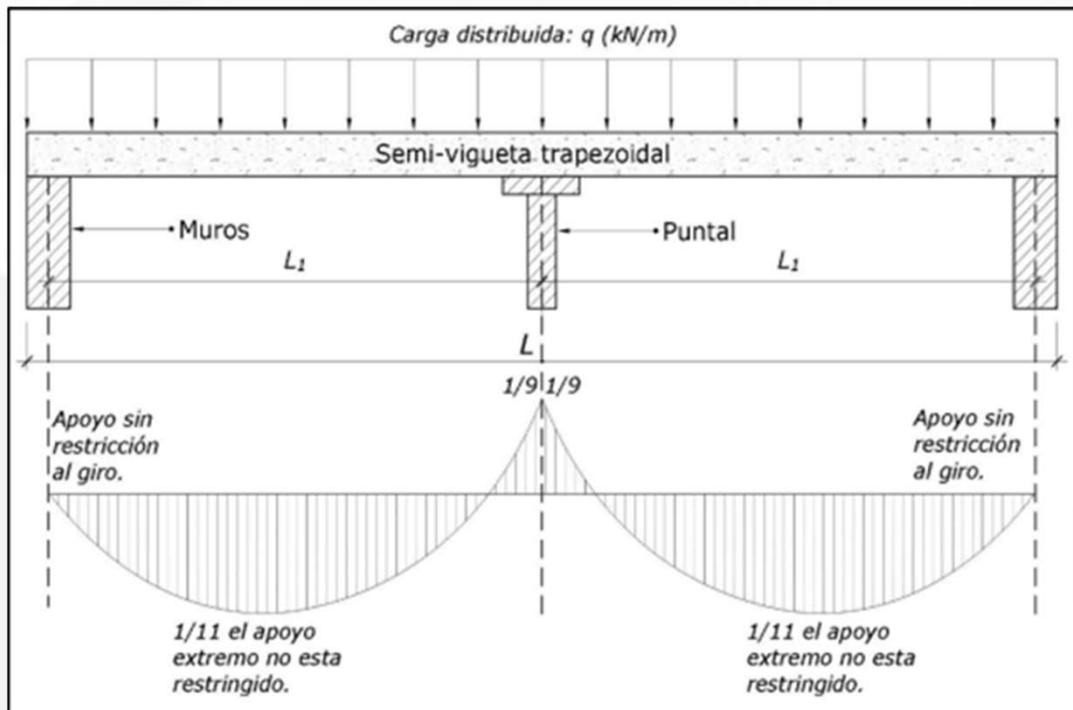
Figura 6: Detalle de la semi-vigueta con acero negativo producto del puntal.

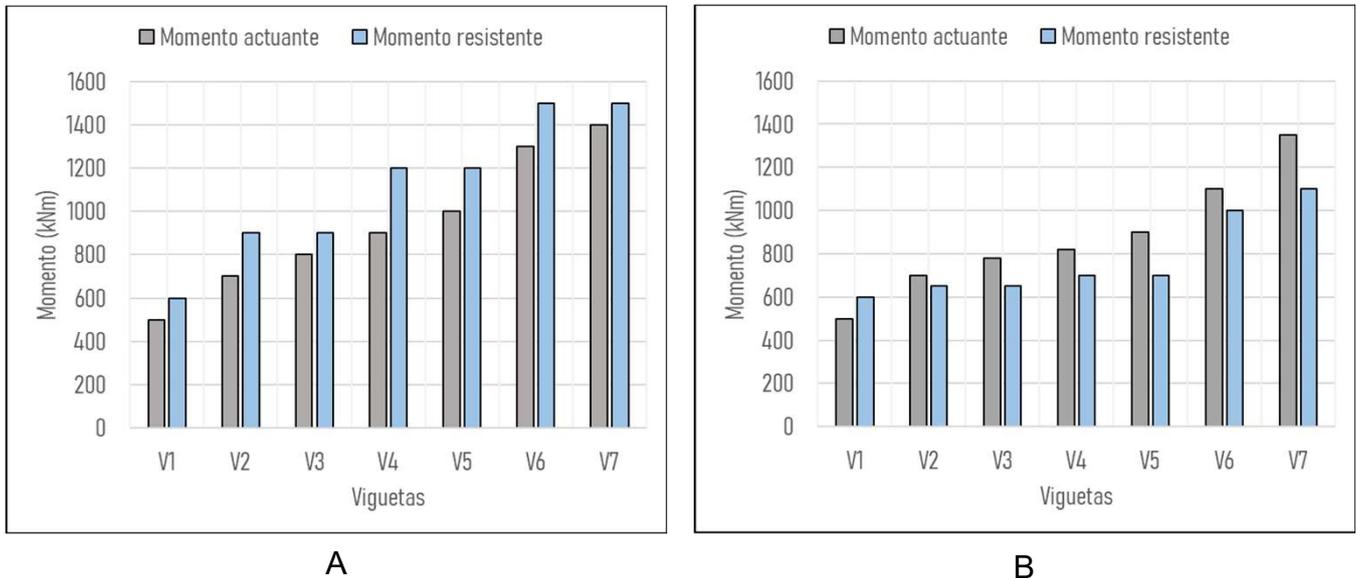
Figura 7: Comparación Momento actuante vs Momento resistente A. Sección T integrada considerando redistribución de momento del 100 % (Variante 1), B. sección T integrada considerando una viga continua de dos claros (Variante 2).

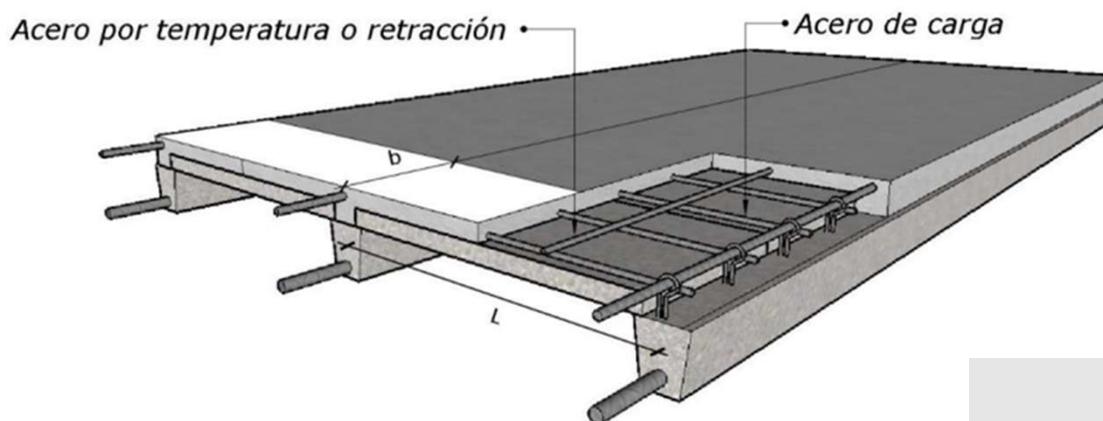
Figura 8: Esquema de colocación de acero de la carpeta.

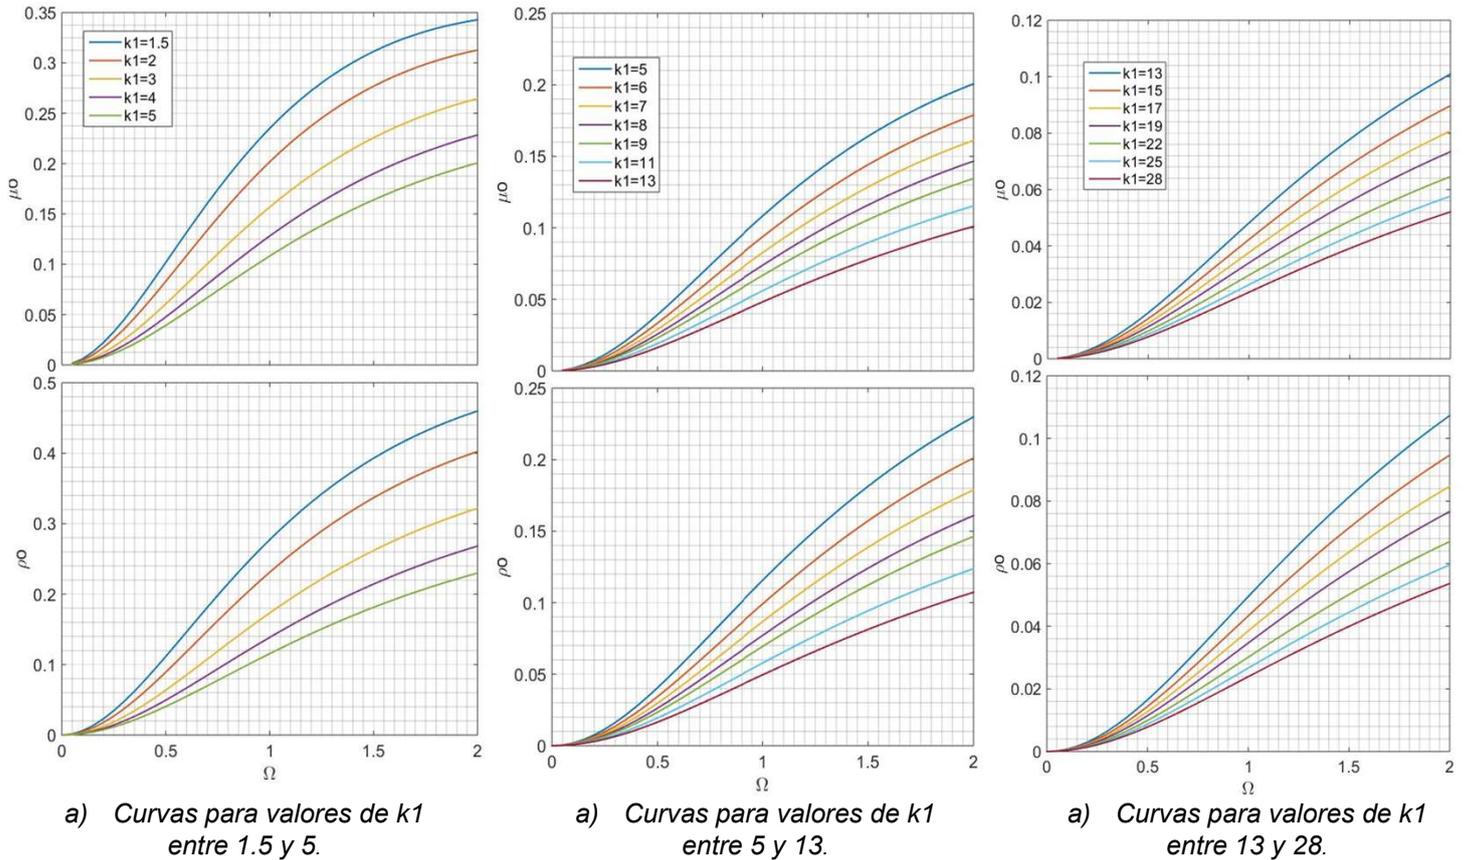
Figura 2. Ábacos para el diseño hiporreforzado.

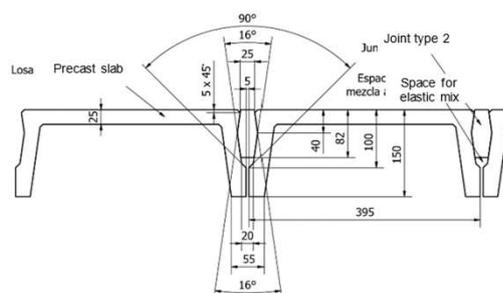
Figure 2: Details of the type 2 joint

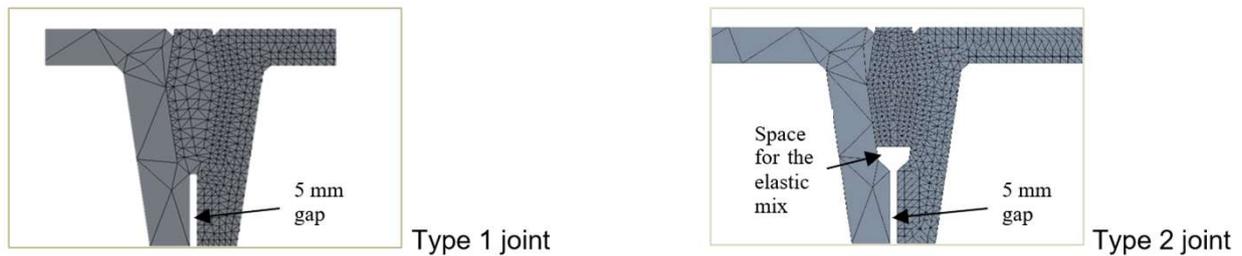
Figure 4: The mesh characteristics of the model are the same in both joint types.

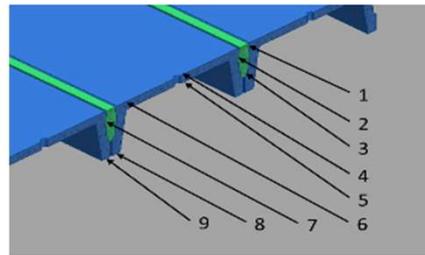
Figure 6. Remarkable points in the middle transversal section of the slabs and joints. Points 1, 2, 3 and 7 are located in the joint; points 4, 5, 6 and 8 are located in the central slab; and point 9 is located in the lateral slab.

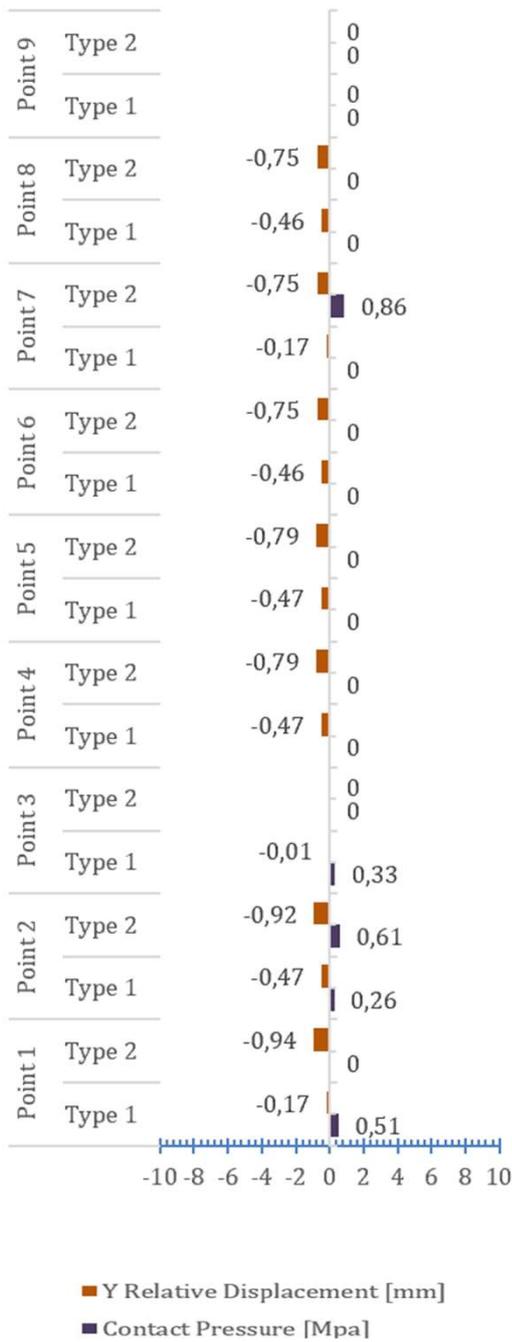
Figure 13: Contact pressures and relative vertical displacements at notable points of the central slab and joints, scenario 1, for AEF

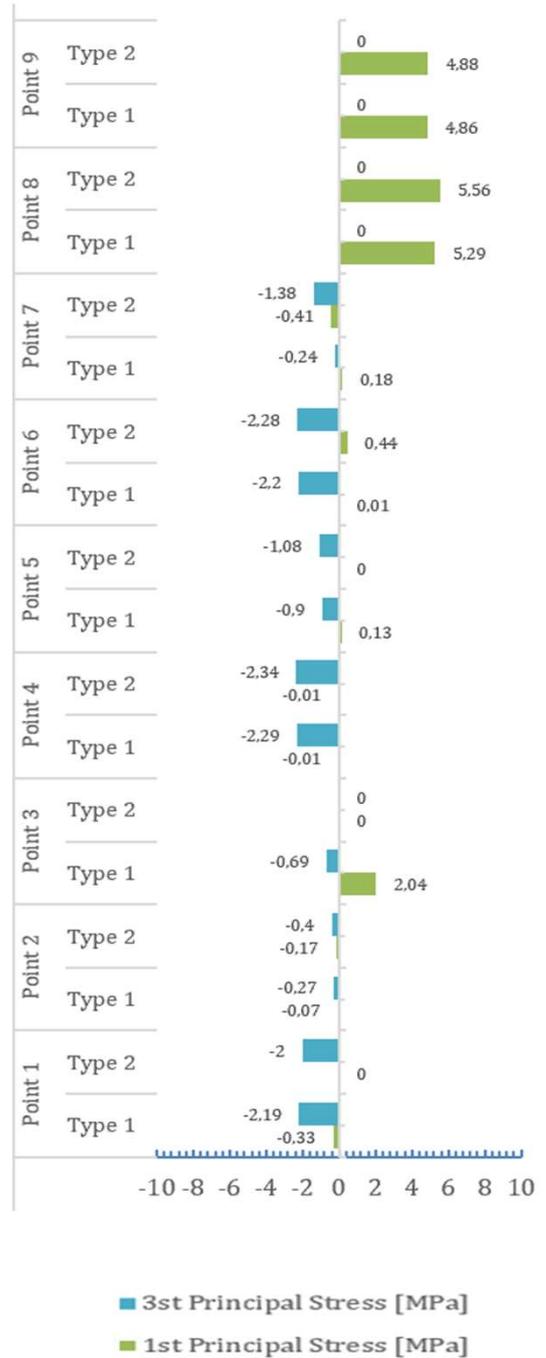
Figure 14: 1st and 3rd main stresses at notable points of the central slab and joints, scenario 1, for AEF

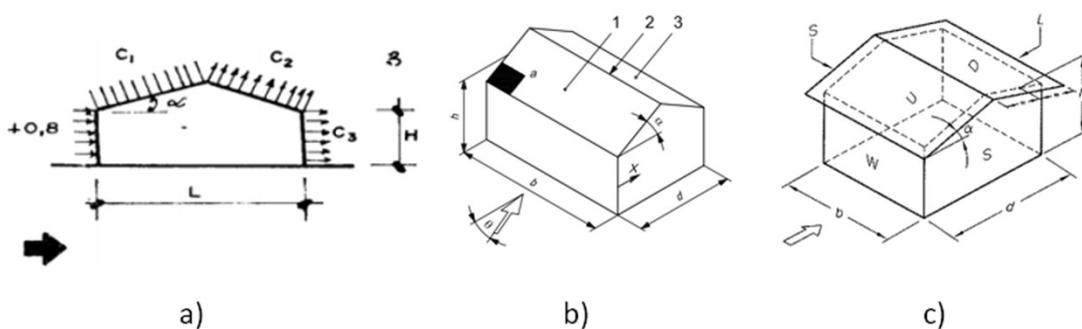
Figura 1: Distribución de áreas para la determinación de los coeficientes de presión. Dirección del viento perpendicular a la cumbre. a) NC 285: 2003 [14], b) ISO-4354 [15] y c) AS/ NZS 1170.2-2011 [16]

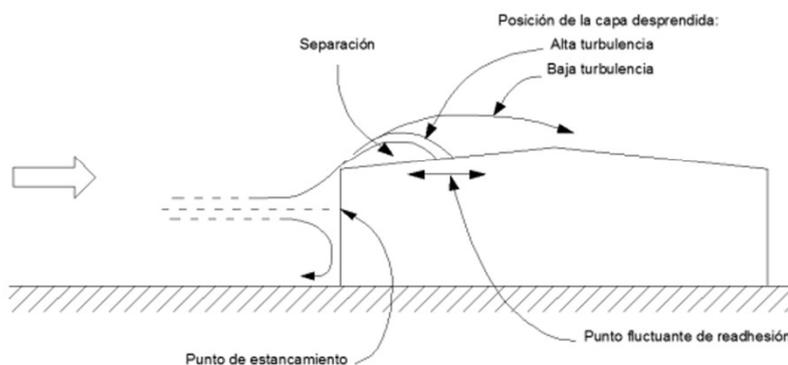
Figura 2: Patrón de flujo en un edificio de baja altura con cubierta inclinada

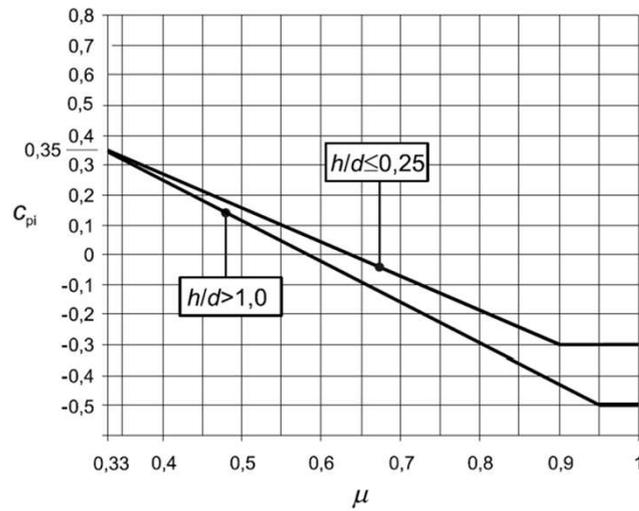
Figura 5: Gráfico de presiones internas propuesto por la EN 1991-1-1-4 [18]

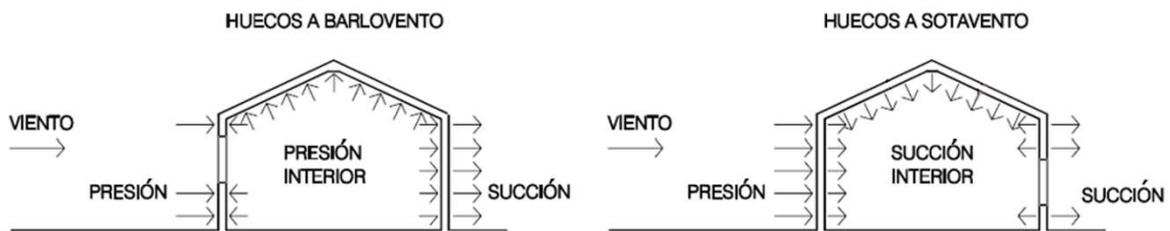
Figura 6: Acciones interiores alternativas para una misma dirección del viento en edificios abiertos.

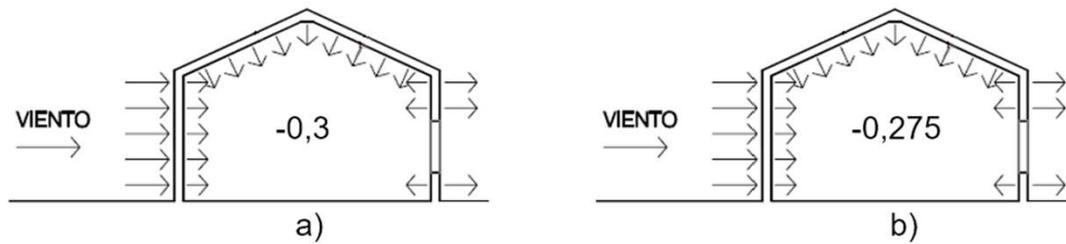
Figura 8: Valores de presión para superficies interiores a) norma cubana, b) Eurocódigo.

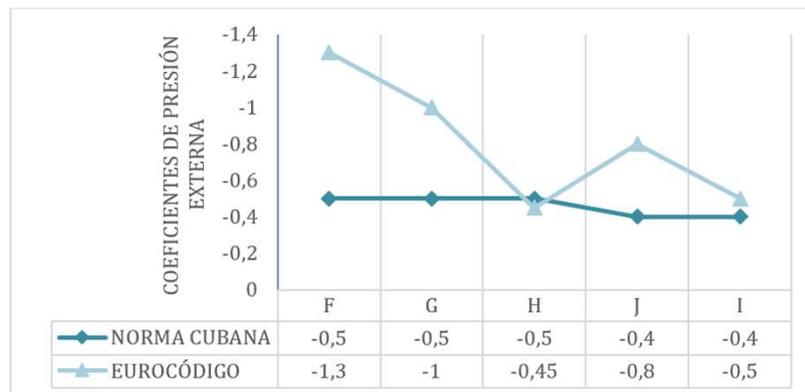
Figura 9: Valores de coeficientes de presión externa para estructura con 10°.

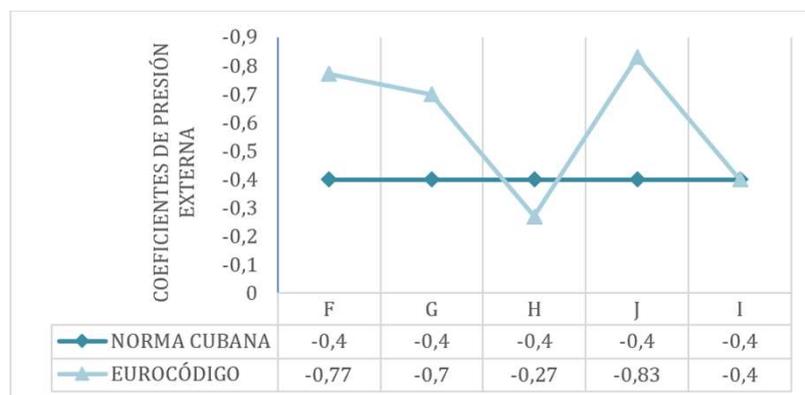
Figura 10: Valores de coeficientes de presión externa para estructura con 20°.

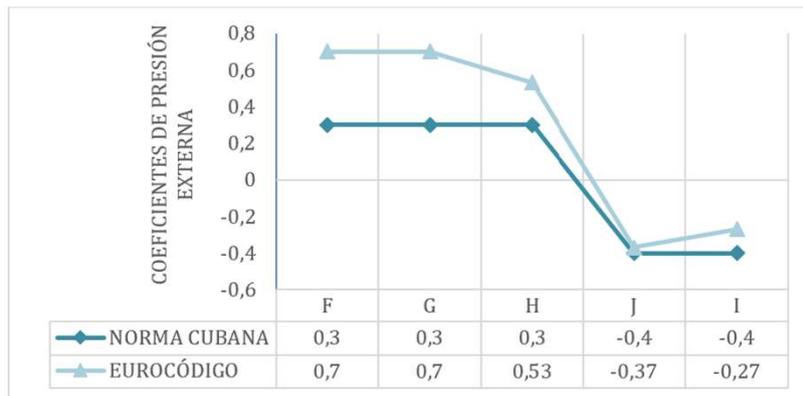
Figura 11: Valores de coeficientes de presión externa para estructura con 40°

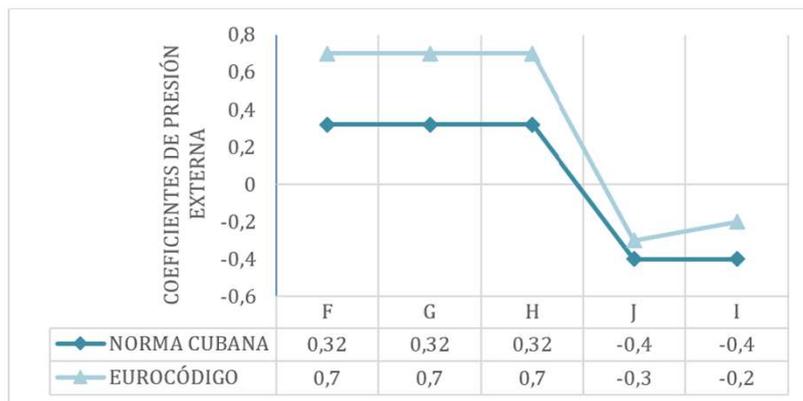
Figura 12: Valores de coeficientes de presión externa para estructura con 60°

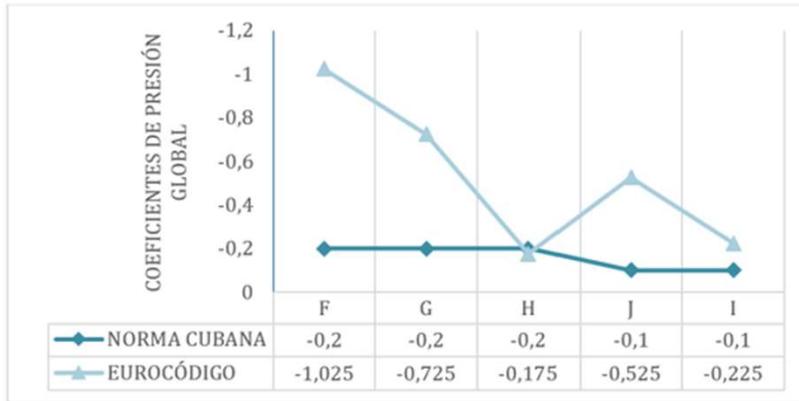
Figura 13: Valores de coeficientes de presión global para estructura con 10°

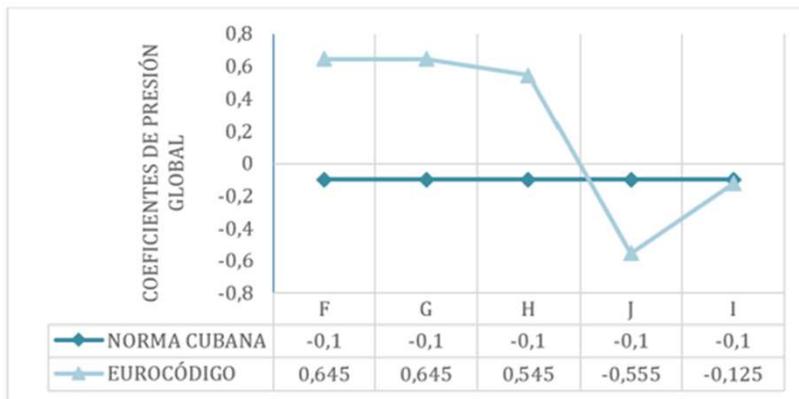
Figura 14: Valores de coeficientes de presión global para estructura con 20°

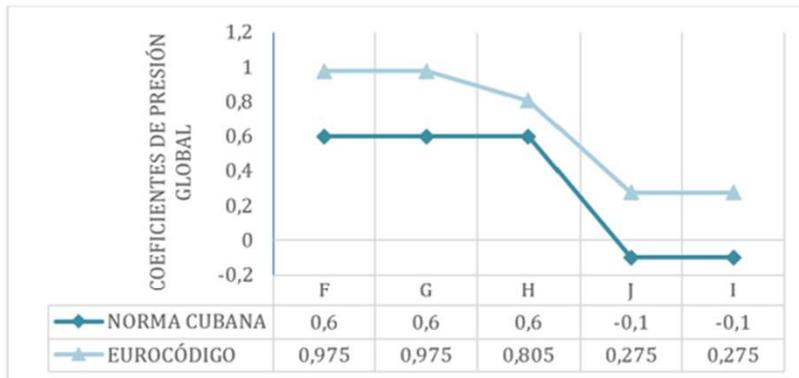
Figura 15: Valores de coeficientes de presión global para estructura con 40°

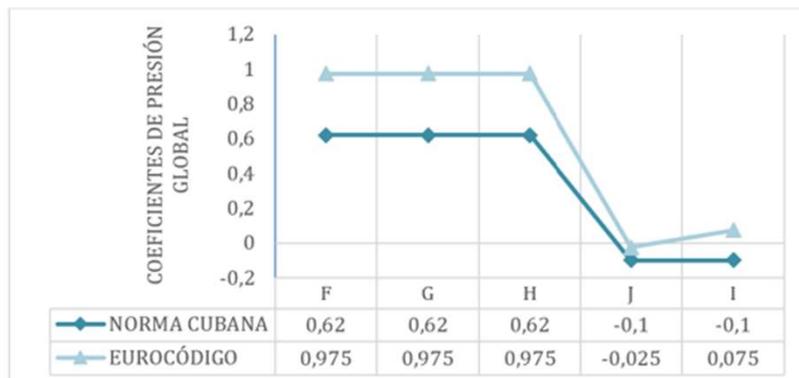
Figura 16: Valores de coeficientes de presión global para estructura con 60°

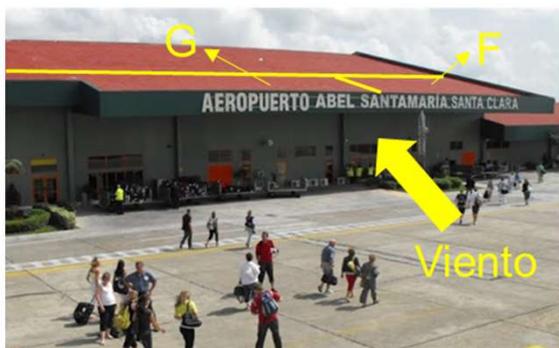
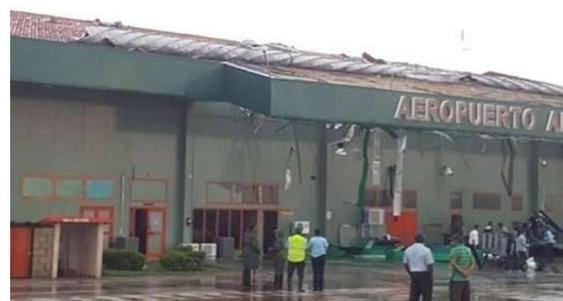
Figura 17: Daños en la cubierta del Aeropuerto Abel Santamaría de Santa Clara tras el paso de una tormenta [20]

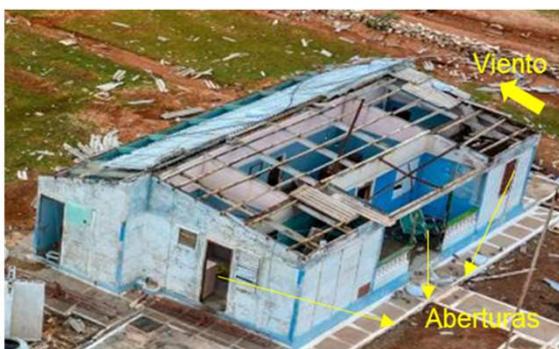
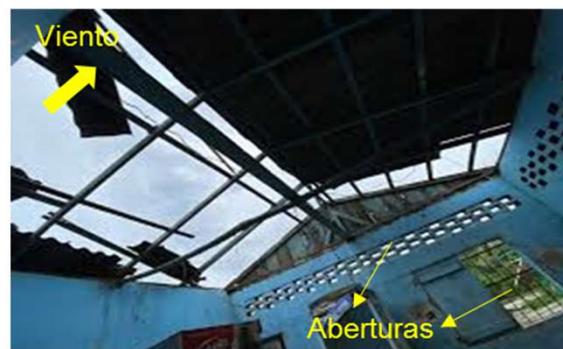
Figura 18: Daños en viviendas con cubiertas ligeras en Cuba [21]
