Evaluación Estructural De Un Edificio De Hormigón Armado En La Zona Costera De Ecuador

Structural Evaluation of a Reinforced Concrete Building in the Coastal Zone of Ecuador

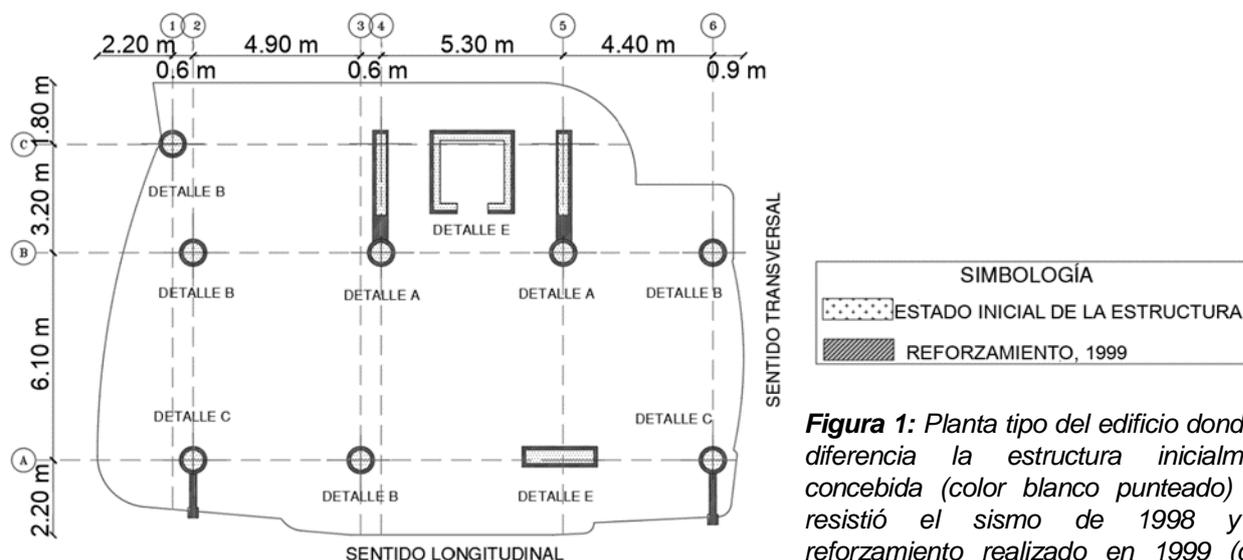
Figura 1: Planta tipo del edificio donde se diferencia la estructura inicialmente concebida (color blanco punteado) que resistió el sismo de 1998 y el reforzamiento realizado en 1999 (color negro)

El sistema de entrepiso inicial consta de losas nervadas armadas en una sola dirección (dirección transversal) con volados que superan los 200 cm en el extremo más pronunciado de la fachada frontal. Antes del reforzamiento, el sistema estructural estaba compuesto por pórticos de hormigón armado, formado por columnas de 60 cm de diámetro, vigas banda de 60 x 40 cm en dirección longitudinal y de 30 x 40 cm en dirección transversal, y muros estructurales. El reforzamiento consistió en el encamisado de columnas circulares, además de la incorporación y aumento de las dimensiones de muros de hormigón armado. En la tabla 2 y la figura 7 se presentan los daños observados en el edificio, en los sismos de Bahía de Caráquez (figura 7a) y en el sismo de pedernales (figura 7b), los que se corresponden con daños en mampostería, pérdida del recubrimiento y fisuras en columnas y losas.

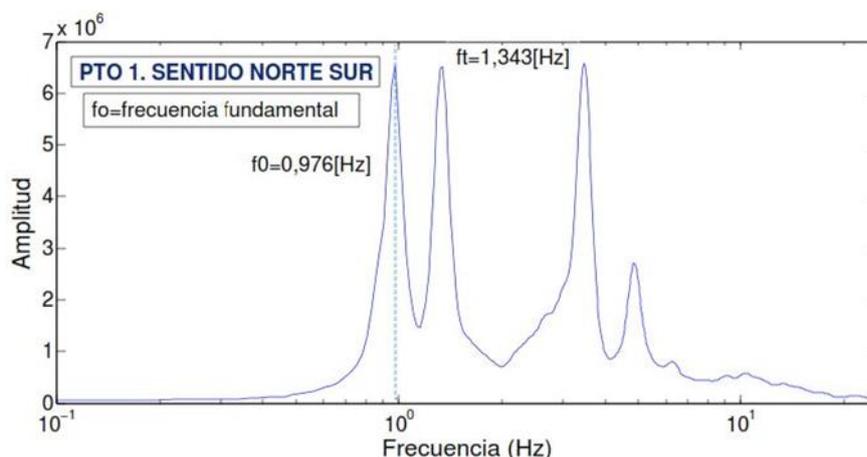
Figura 8: Frecuencias en sentido norte sur obtenidas del ensayo de vibraciones ambientales

Se puede observar que el edificio tiene un primer modo de vibración traslacional con una frecuencia igual a 0,879 Hz o un periodo igual a 1,137 s para el sentido transversal (Sentido Este / Oeste) y posee un segundo modo de vibración con una frecuencia igual a 0,976 Hz o un periodo igual a 1,025 s para el sentido longitudinal (Sentido Norte – Sur), además el tercer modo tiene una frecuencia igual a 1,343 Hz periodo de 0,75 s en modo torsional. Los picos presentados entre los 3 Hz y 8 Hz o picos en las altas frecuencias (bajos periodos), provienen de vibraciones externas.

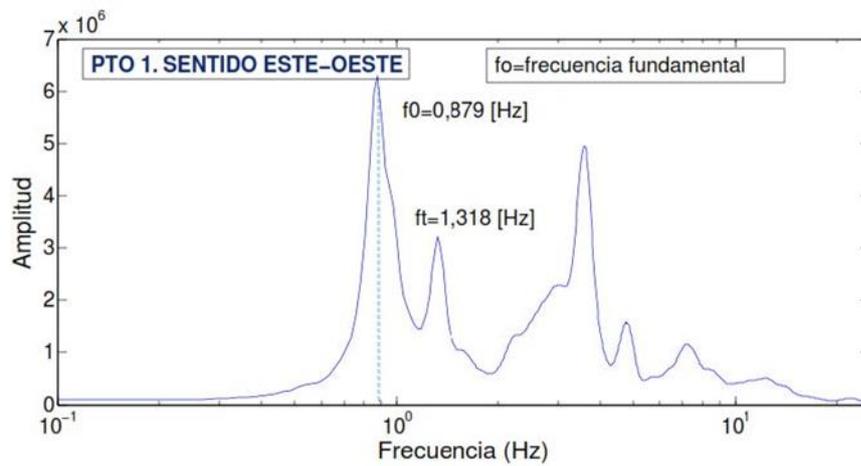
Figura 9: Frecuencias en sentido este oeste obtenidas del ensayo de vibraciones ambientales.
