Análisis Patológico De Las Edificaciones Construidas Con El Sistema Sandino En La Comunidad Canasí

Pathological Analysis Of The Buildings Raised Under The Sandino System Specifications In The Canasí Community

Claudia de la Caridad Rodríguez León¹, Odalys Álvarez Rodríguez²

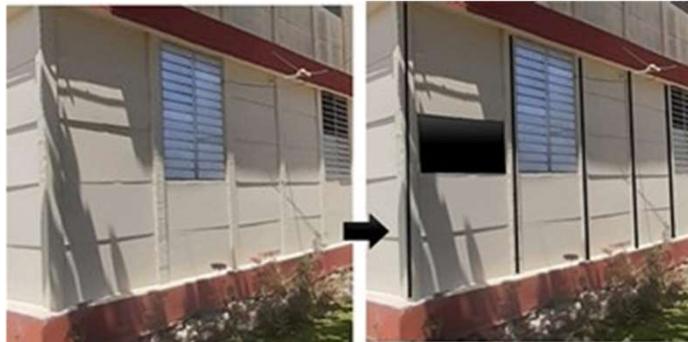
Figura 8: Edificio 1. Columnas y paneles en muros característicos del Sistema Sandino

En la figura 8 se muestran los aspectos anteriormente comentados y se resalta mediante un señalamiento el considerado como más notable y característico: muros modulados de pequeños paneles entre columnas; el cual hace que se identifica el sistema constructivo.

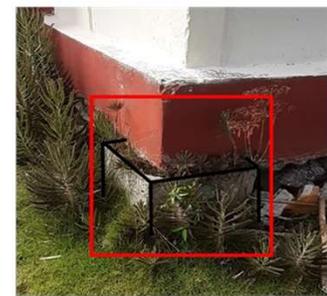
Figura 10: Edificio 1. Cimentación del sistema prefabricado Sandino

La presencia de este tipo de cimentación en las edificaciones que se estudian se puede notar perfectamente; véase en la figura 10 la claridad con que se aprecia la cimentación corrida apoyada sobre la base ciclópea en una de las esquinas del Edificio 1.

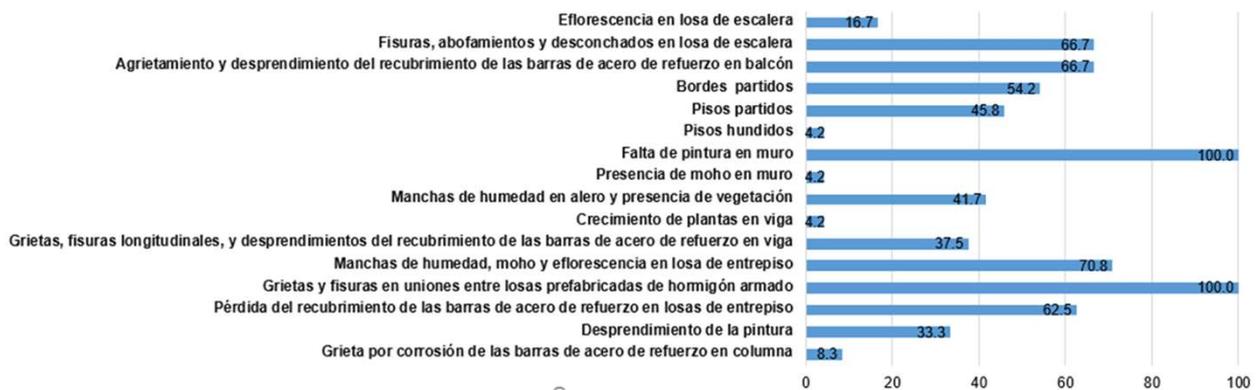
Figura 27: Frecuencia de la ocurrencia de los deterioros en todos los edificios.

De la figura 27 se puede destacar que las lesiones que impactan en el 100 % de las edificaciones son: la falta de pintura y la existencia de grietas y fisuras en uniones entre losas prefabricadas de hormigón armado que conforman los entresijos; se considera que, los elementos estructurales en que estas inciden pudieran ser los de mayor afectación. A partir del análisis, con valores de frecuencias inferiores al 20%, se encuentran: eflorescencia en losas de escalera, pisos hundidos, moho en muro, crecimiento de planta en viga y grieta en columna por corrosión de su acero de refuerzo; se pueden considerar estos elementos como los de menor afectación. Queda entonces un intervalo, del 21 al 99 % en el cual sería difícil definir el grado de incidencia por elementos. Es así, que se decide agrupar las lesiones en dependencia del elemento al que afecten, para lograr establecer una comparación entre elementos dañados; resultados que se muestran en la figura 28, de manera general, y en las figuras 29-32 para cada uno de los edificios.

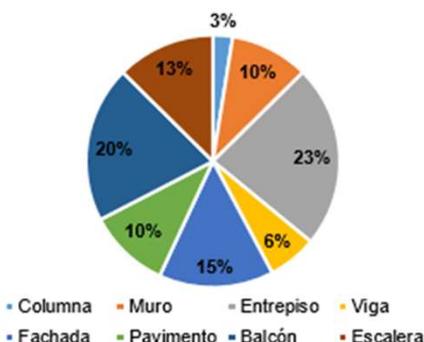
Figura 28: Afectación general por elementos

Los entrepisos prefabricados, los balcones, las fachadas y las escaleras fueron los elementos más afectados en la comparación general, relacionada a las afectaciones por elementos.

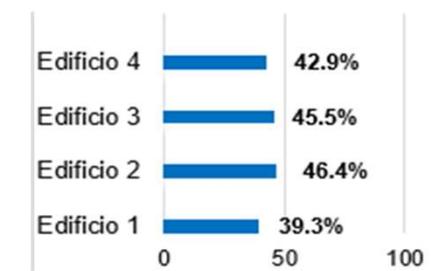
Figura 33: Deterioro de cada edificación

A partir de un análisis estadístico, se presenta en la figura 33 el por ciento de deterioros para cada edificación; pues, los resultados muestran que los edificios 2 y 3 son los que presentan la mayor cantidad de lesiones con respecto al total detectado.

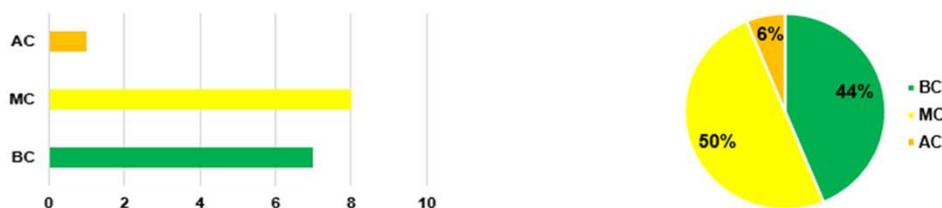
Figura 34: Cantidad de deterioros por grupo de criticidad **Figura 35: Porcentaje de criticidad**

Derivado de la tabla 5 se realizó un conteo para determinar la cantidad de deterioros por criticidad (figura 34) y con esto el análisis porcentual (figura 35) para catalogar el estado cualitativo total de las lesiones. De ahí resultara que, el 50% de los deterioros que prevalecen son de media criticidad, mientras que el 44 y el 6 % corresponden a baja y alta criticidad, respectivamente. Por lo que se puede considerar que los estados generales de las lesiones de las edificaciones están en un intervalo entre media y baja criticidad.

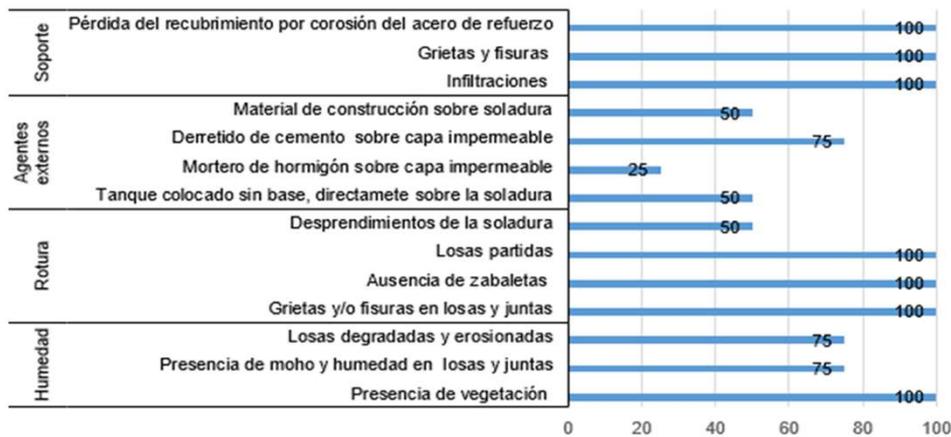
Figura 44: Frecuencia de lesiones en las cubiertas.

Tras este análisis se puede apreciar la frecuencia con que ocurren las lesiones, notando que en el 100% de las cubiertas existen daños en el soporte, por lo que es lógico asociar estos deterioros o roturas y humedades en la capa impermeable, las cuales, respectivamente, son las que le siguen en los por cientos de ocurrencia, dejando en menor nivel a las lesiones causadas por agentes externos. Para una mejor comprensión de lo comentado, apreciar la figura 45 donde se muestran los valores porcentuales, de la incidencia general por grupo de lesiones en todas las cubiertas.
