Evaluación De La Estructura De Pavimento En Carreteras De Montaña

Evaluation Of Pavement Structures On Mountain Roads

Autores

Anthony Fabian Zapata Rogel¹, Manuel Elian Luna Guamán², Carlos Eugenio Sánchez Mendieta³, Yudy Patricia Medina Sánchez⁴

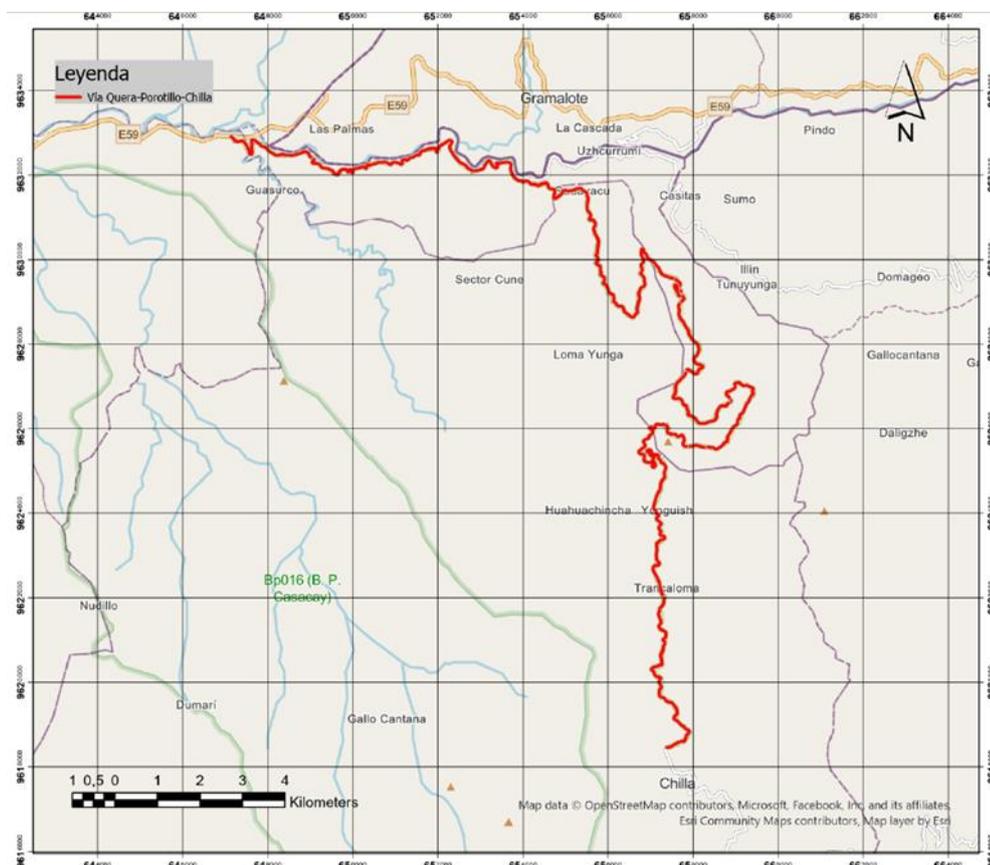
Figura 1: Vía de estudio Quera-Porotillo-Chilla

El uso continuo de las carreteras por cargas de tránsito y factores ambientales provocan un deterioro progresivo denominado como degradación de calidad que sufre el pavimento [23], aquello repercute en el confort de los actores de tránsito, pues en ciertas ocasiones conlleva a que los vehículos sufran daños físicos en sus equipos por problemas suscitados durante el viaje. Es por esta razón que el objeto de estudio es la carretera Quera-Porotillo-Chilla, ya que los usuarios de la vía no reciben el servicio adecuado de mantenimiento vial. La longitud es de 42,00 km de largo y está ubicada en el Noreste de Chilla. Actualmente la vía está constituida por dos carriles de doble sentido y cuenta con un ancho de 6,30 metros. En la figura 1 se presenta la extensión del objeto de estudio.

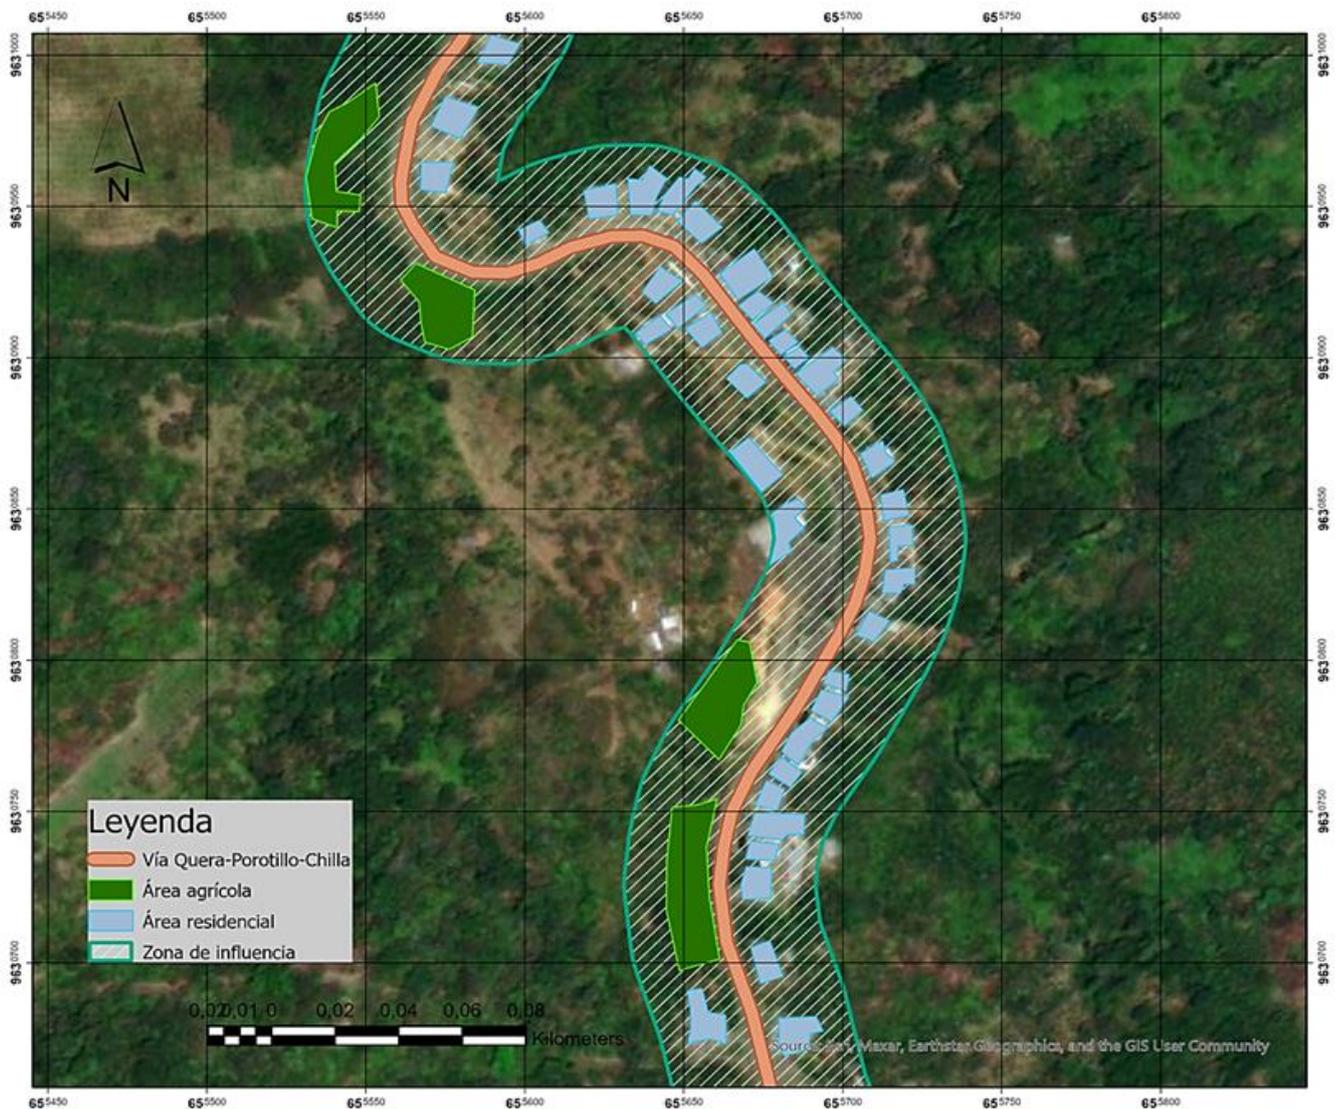
Figura 2: Franja de 30 metros en la vía de estudio

En base a los resultados del estudio realizado en una franja de 30 metros a cada lado de la vía, se determinó que el 0,40% representa a las viviendas, el 0,87% a sector agrícola y el 98,73% a zona arbustiva, por lo tanto, el uso de suelo no representa mayor influencia en el flujo del tránsito, debido a que se obtuvo un mayor porcentaje de zona boscosa, por lo tanto, las zonas laterales que están a lo largo de la vía no influyen significativamente en la importancia de la vía. Sin embargo, es la única vía que permite el acceso al cantón Chilla, a la parroquia Uzhcurrumi y otros sectores a lo largo de su recorrido, por lo que es muy importante para el sector, y por esta razón se le otorgó la máxima ponderación de 0,15.
