## *Reforzamiento De Mampostería Con Mortero De Cemento Y Fibras..*

*Masonry Reinforcement With Cement Mortar  
And Fibers.*

Este trabajo muestra los resultados del ensayo a corte de diez muretes y ensayo a compresión de doce prismas de ladrillo de arcilla con mortero de cemento adicionando fibras al revestimiento, todos estos con control de desplazamientos mediante transductores LVDT. Se evidenció que la adición de fibra comercial de polipropileno PP mejoró la capacidad a corte y compresión de los especímenes mientras que los especímenes con fibra de plástico reciclado PET (Tereftalato de polietileno) presentaron esfuerzos menores que los que no tenían fibra. Las muestras que tenían PET resultaron ser más rígidas reflejando módulos de elasticidad muy elevados.

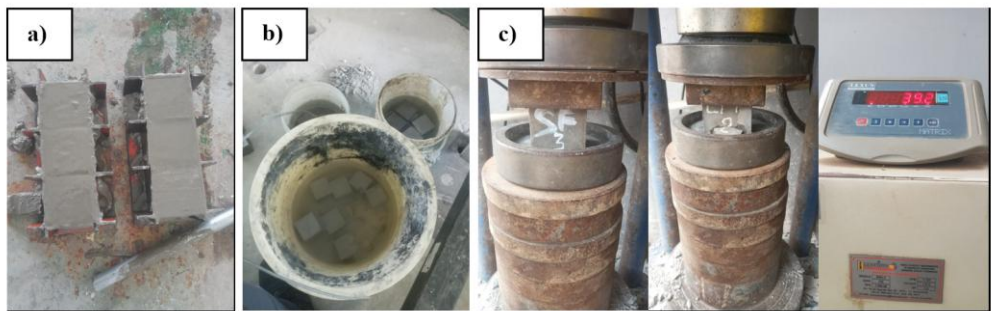
**Fig. 5-** a) proceso de elaboración, b) curado y c) ensayo de los cubos de mortero

Se fabricaron 27 cubos de mortero de cemento hidráulico para revestimiento: 9 sin fibra, 9 con fibra de PP y 9 con fibra de PET reciclado, basado en la norma ASTM C-109; los cubos tenían dimensiones de 0,05 m y se ensayaron en edades de 7,14 y 28 días posteriormente a su elaboración (3 cubos por cada edad de ensayo). En la figura 5 se muestran imágenes del proceso de elaboración, curado y ensayo de los cubos de mortero

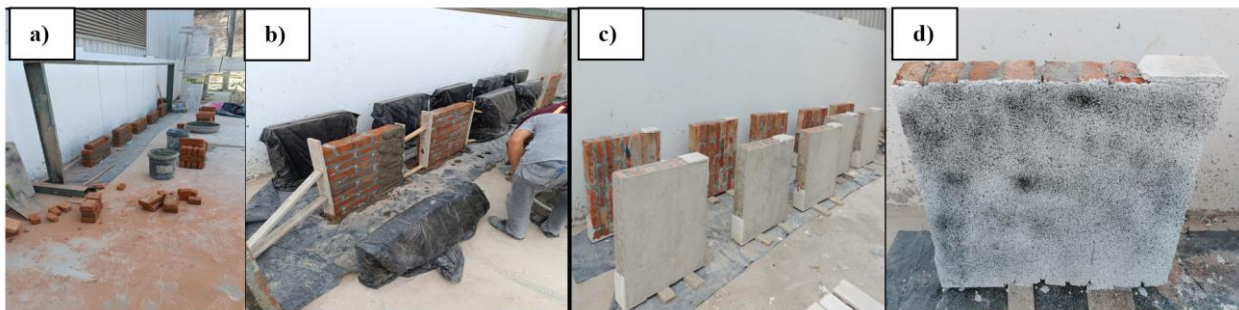
**Fig. 6-** Muretes: a) elaboración, b) proceso de curado, c) refrentado y d) pintado para DIC

Una vez que se elaboraron los 10 muretes (Figura 6a) se procedió a realizar el proceso de curado que consistió en hidratarlos durante las 24 primeras horas, después fueron cubiertos con fundas de plástico durante 14 días (figura 6b), para posteriormente dejarlos descubiertos en condiciones naturales en el laboratorio hasta que cumplan los 28 días. 24 horas antes del ensayo se refrentaron las caras de apoyo de aplicación de carga con pasta de yeso (figura 6c), esto para que exista un contacto uniforme entre los cabezales y las caras de apoyo del murete. Por último, se creó una superficie en una cara de cada murete con pintura blanca y negra (Figura 6d), esto para que se puedan analizar mediante el método DIC.
